**ΠΤΥΧΙΑΚΗ ΕΡΓΑΣΙΑ**

**ΤΟΠΟΛΟΓΙΑ ΚΑΙ ΒΛΑΒΟΔΙΑΧΕΙΡΙΣΗ ΔΙΚΤΥΟΥ ΤΗΛΕΦΩΝΙΑΣ**

**ΝΟΜΟΥ ΛΑΣΙΘΙΟΥ**

TOPOLOGY AND FAULT MANAGEMENT OF THE TELEPHONE  
NETWORK OF PERFECTURE OF LASITHI

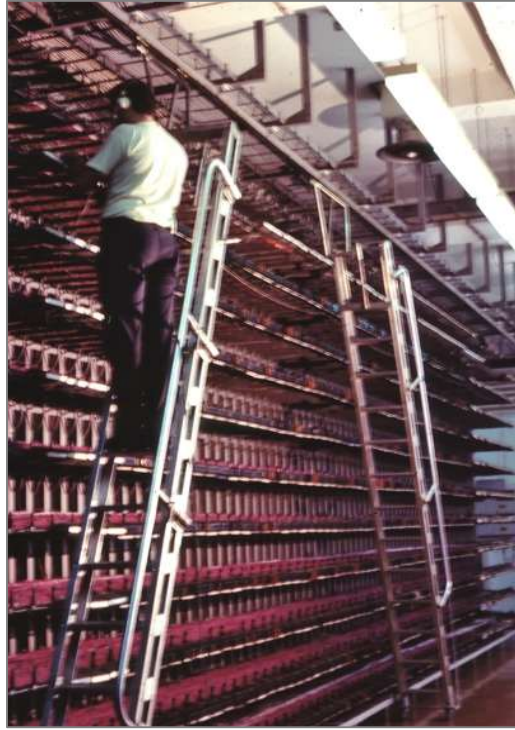
Εικόνα 1. Αστικό Κέντρο

Από το A/K ξεκινά το δίκτυο μεταφοράς, το οποίο μπορεί να αποτελείται από:

- **Οπτική ίνα**, για υψηλές ταχύτητες και μεγάλες αποστάσεις.
- **Χαλκοσύρματα**, κυρίως σε παλαιότερες εγκαταστάσεις.

Το δίκτυο αυτό καταλήγει είτε απευθείας στον χρήστη είτε, συνηθέστερα, στο ΚΑΦΑΟ. Το κομμάτι του δικτύου το οποίο συνάδει το Α/Κ με το ΚΑΦΑΟ λέγεται Κεντρικό Δίκτυο ενώ το κομμάτι από το ΚΑΦΑΟ προς τον τελικό χρήστη λέγεται απερχόμενο δίκτυο.

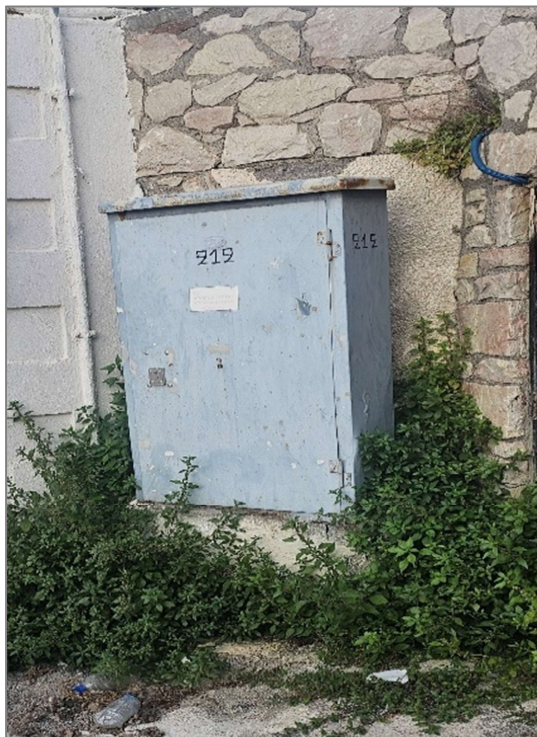
Φωτογραφία 4 Εξωτερική Οψη ΚΑΦΑΟ

Το ΚΑΦΑΟ είναι ένα **υπαίθριο σημείο κατανομής** και μετάδοσης του τηλεπικοινωνιακού σήματος. Λειτουργεί ως **ενδιάμεσος κόμβος** μεταξύ του Αστικού Κέντρου και του τελικού χρήστη. Το ΚΑΦΑΟ είναι σημαντικό για την βλαβοδιαχείριση μια και ο τεχνικός μπορεί να καταλάβει σε ποιο κομμάτι του δικτύου υπάρχει το πρόβλημα προς στην μεριά του Α/Κ ή του τελικού χρήστη.

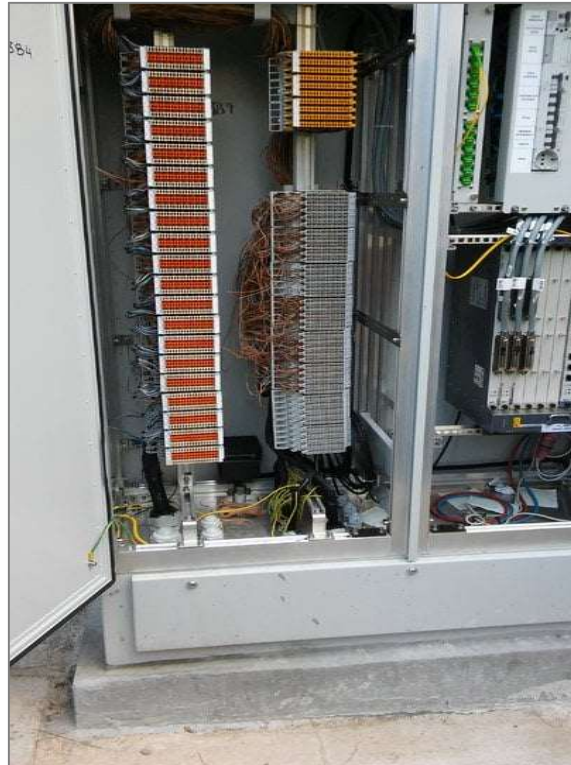
Εικόνα 8: Εσωτερικό Καμπίνας FTTC

- **Ενεργό τηλεπικοινωνιακό εξοπλισμό (VDSL DSLAM),**
- **Παροχή ρεύματος** (μέσω δικτύου ΔΕΗ για την τροφοδοσία των DSLAM και του συναγερμού της καμπίνας ),
- **Συστήματα ψύξης,** για τη διατήρηση κατάλληλης θερμοκρασίας των DSLAM

Συνδέεται αφενός με το οπτικό δίκτυο και αφετέρου με το υπάρχον χαλκοσύρματο δίκτυο του ΟΤΕ ή άλλου παρόχου. Πολλες φορές η ΚΑΜΠΙΝΑ και το ΚΑΦΑΟ στεγάζονται στο ίδιο κουτί ανάλογα με τον χώρο που υπάρχει στο σημείο εγκατάστασης

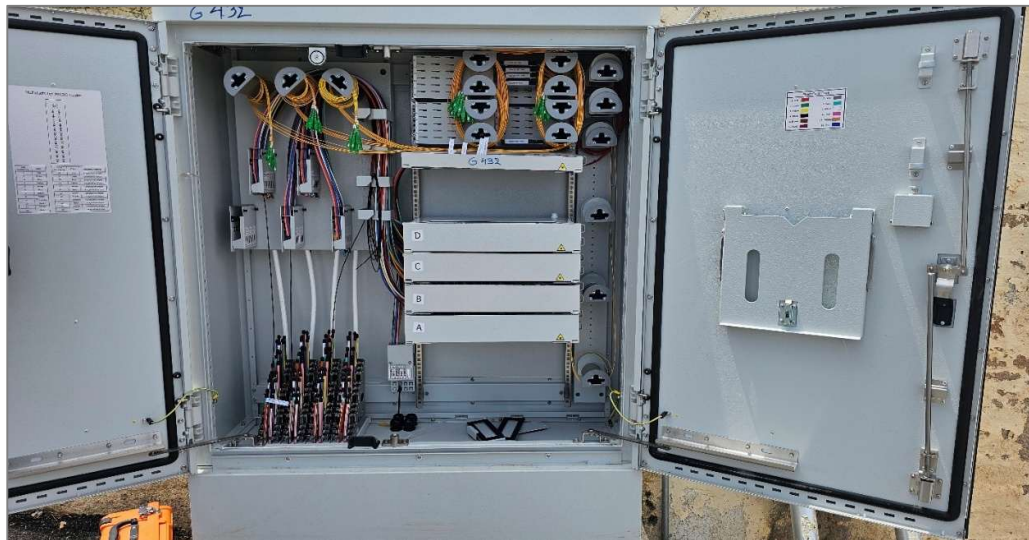
Εικόνα 9: Εσωτερικό Καμπίνας FTTH

Από το CO ξεκινά η **οπτική ίνα**, η οποία περνά μέσα από **οπτικές καμπίνες (Optical Cabinets)** ή υπόγειες/υπέργειες υποδομές. Σε αυτό το στάδιο χρησιμοποιούνται **οπτικοί διαχωριστές (splitters)**, που “μοιράζουν” το σήμα σε πολλαπλούς συνδρομητές (π.χ. 1:32 ή 1:64).

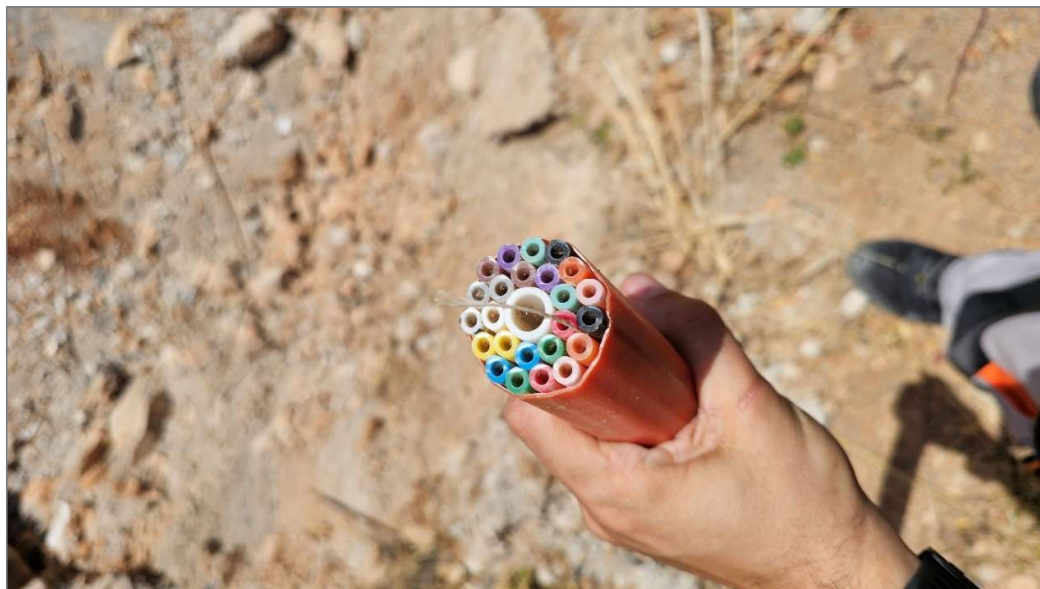
Εικόνα 10 Πολυσωλίνιο

Η διασύνδεση της καμπίνα έως το κτίριο γίνεται μέσω υπογείων σωληνίσκων όπου μέσα περνάει η ίνα. Με αυτόν το τρόπο μπορεί να γίνει ευκολά εγκατάσταση η αντικατάσταση της ίνας διότι χρησιμοποιείται ένα μηχανήμα το οποίο φουσάει την ίνα μέσα από τον σωλήνα και με αυτόν τον τρόπο φτάνει στον χώρο του πελάτη

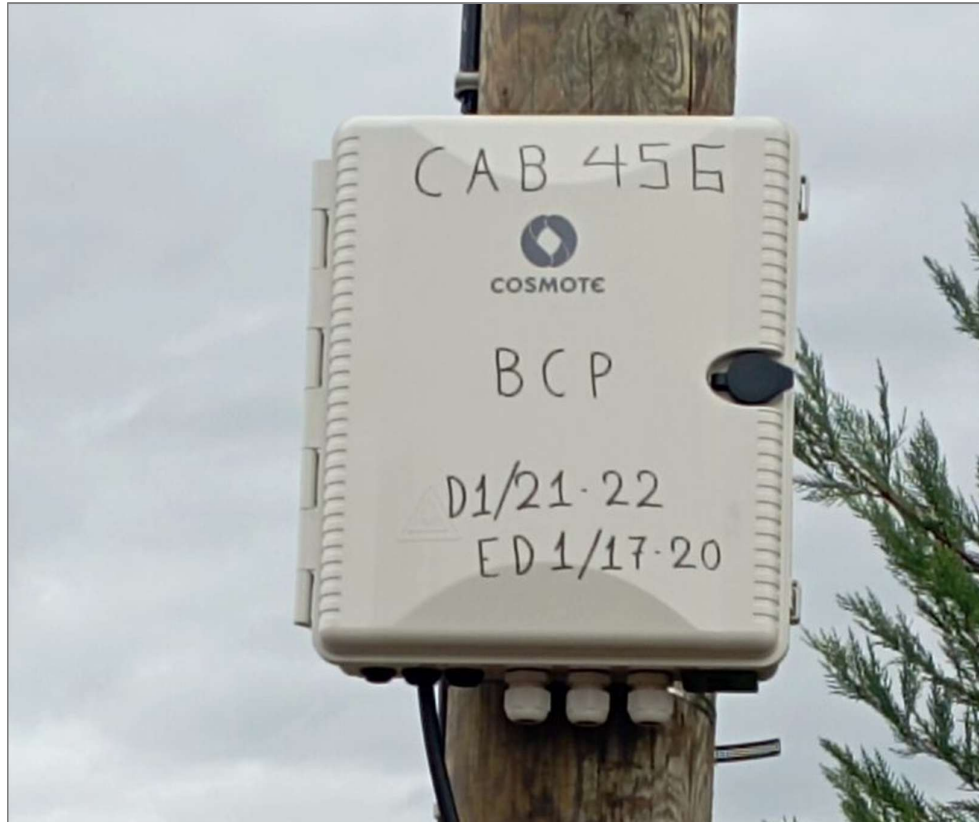
Εικόνα 11: BCP

Είναι το **σημείο συγκέντρωσης καλωδίων οπτικών ινών** για ένα κτίριο ή δυο κτίρια. Στον νομό Λασιθίου λόγω των μικρών μεγεθών των κτιρίων ανά δυο κτίρια έρχεται μια ίνα από την καμπίνα. Σε περιπτώσεις που το κτίριο είναι πολύ μεγάλο τότε έχει την δικιά του ίνα και μπορεί να γίνει παράκαμψη του BCP. Συνήθως βρίσκεται **στο ισόγειο μιας πολυκατοικίας και οι κατασκευαστές της εγκατάστασης το τοποθετούν σε σημείο το οποίο θα μπορεί να γυρίσει μια δεύτερη ίνα στο διπλανό κτίριο που θα εξυπηρετηθεί**. Είναι δηλαδή το "box" όπου τερματίζει το καλώδιο οπτικών ινών του παρόδου και ξεκινά η διανομή μέσα στο κτίριο.

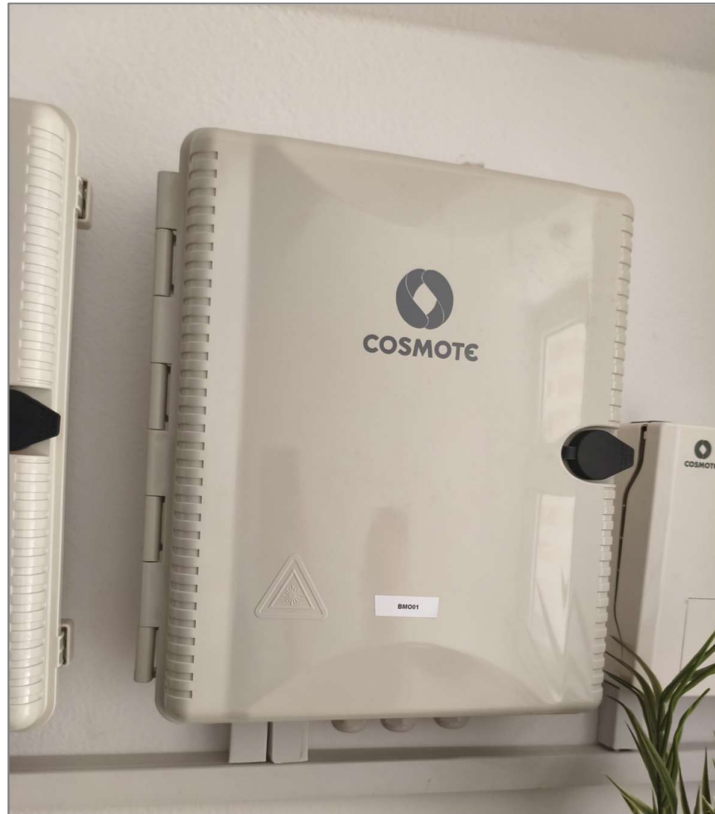
Εικόνα 12: BMO

Είναι το **κεντρικό σημείο τερματισμού** της οπτικής ίνας μέσα στο κτίριο. Σε αυτό καταλήγουν οι ίνες από τα κουτιά που υπάρχουν σε κάθε όροφο και τερματίζονται εκεί. Οι παροχή (στην περίπτωση μας commute και ΔΕΗ) που έχουν και δημιουργούν δίκτυα στον νομό Λασιθίου εκεί συνδέουν τις παροχές τους που έρχονται από το BEP. Το BMO θα μπορούσαμε να πούμε ότι λειτουργεί σαν "πρίζα" του κτιρίου, από όπου οι τεχνικοί μπορούν να επεκτείνουν την ίνα προς τα διαμερίσματα. Το BMO προστέθηκε στις εγκαταστάσεις το

καλοκαίρι του 2024 όταν αποφασίστηκε να μπορούν δυο παροχή να δίνουν υπηρεσίες στο ίδιο κτίριο .

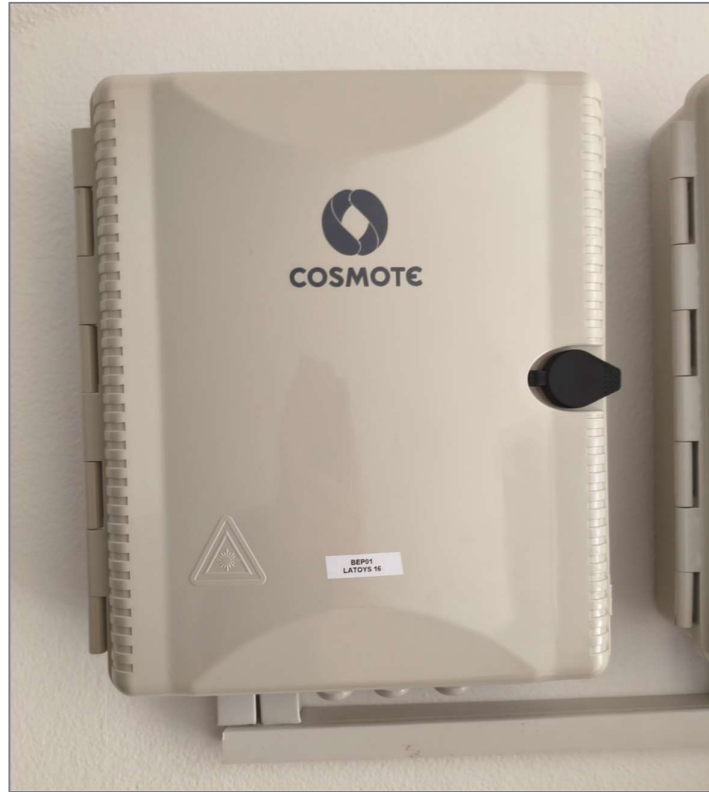
Εικόνα 13: BEP

Είναι το **σημείο εισόδου της οπτικής ίνας στο κτίριο**. Βρίσκεται εξωτερικά η εσωτερικά ανάλογα με το κτίριο του χρηστη εκεί όπου το καλώδιο από το δίκτυο πρόσβασης (από τον δρόμο ή την καμπίνα) εισέρχεται στο κτίριο. Όπως είπαμε και παραπάνω ανάλογα το μέγεθος της πολυκατοικίας η ίνα φτάνει στο BEP είτε κατευθείαν από τον δρόμο είτε από το BCP. Από το BEP, το καλώδιο οδηγείται στο BMO και από εκεί κατευθύνεται προς τα διαμερίσματα.

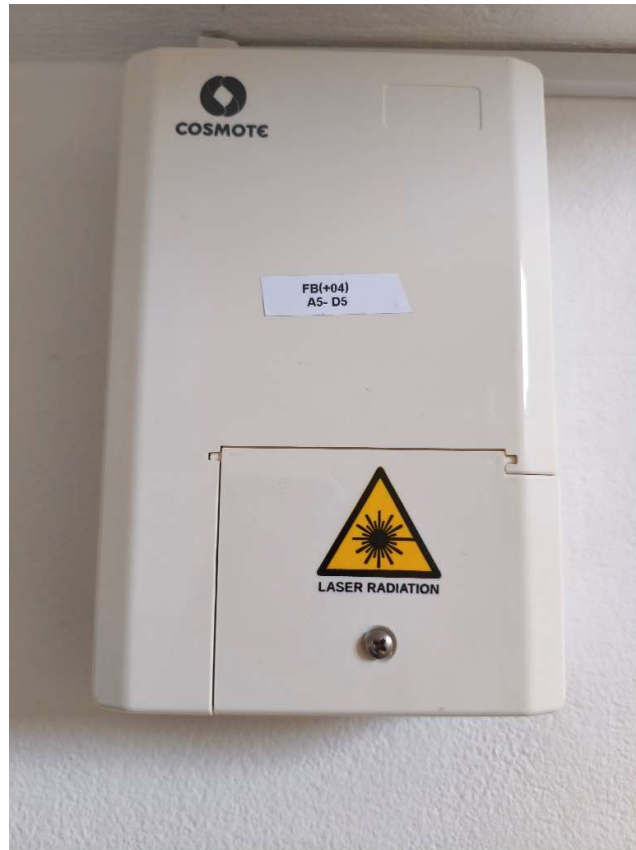
Εικόνα 14: FLOORBOX

Στην πράξη, το floorbox είναι ένα **μικρό κουτί οπτικών συνδέσεων**, τοποθετημένο σε κάθε όροφο, το οποίο συνδέεται με το BEP του κτιρίου και διανέμει τις οπτικές ίνες προς τα διαμερίσματα του συγκεκριμένου ορόφου. Σε περίπτωση όπου το κτίριο είναι μονοκατοικία η έχει ανάγκη για δυο μόνο παροχές τότε η εγκατάσταση σταματάει στο BEP και ο πελάτης παίρνει οπτική ίνα κατευθείαν από εκεί. Στο Floor box καταλήγουν δυο ίνες για κάθε διαμέρισμα για παράδειγμα εάν έχουμε δυο διαμερίσματα έχουμε τέσσερις ίνες στο floor box που και έχουμε τον ίδιο αριθμό πορτών δηλαδή τέσσερις.

Όπως φαίνεται και στην παραπάνω Εικόνα έρχεται ένα καλώδιο με τέσσερις ίνες το οποίο κολλιέται με ειδικό μηχανήμα σε τέσσερις ακροδέκτες οι οποίοι λέγονται pig tail λόγω τις ομοιότητάς τους με ουρά γουρουνιού. Η κόλληση φαίνεται στο πάνω μέρος της Εικόνας και μένει μέσα στην κασέτα του floor box.

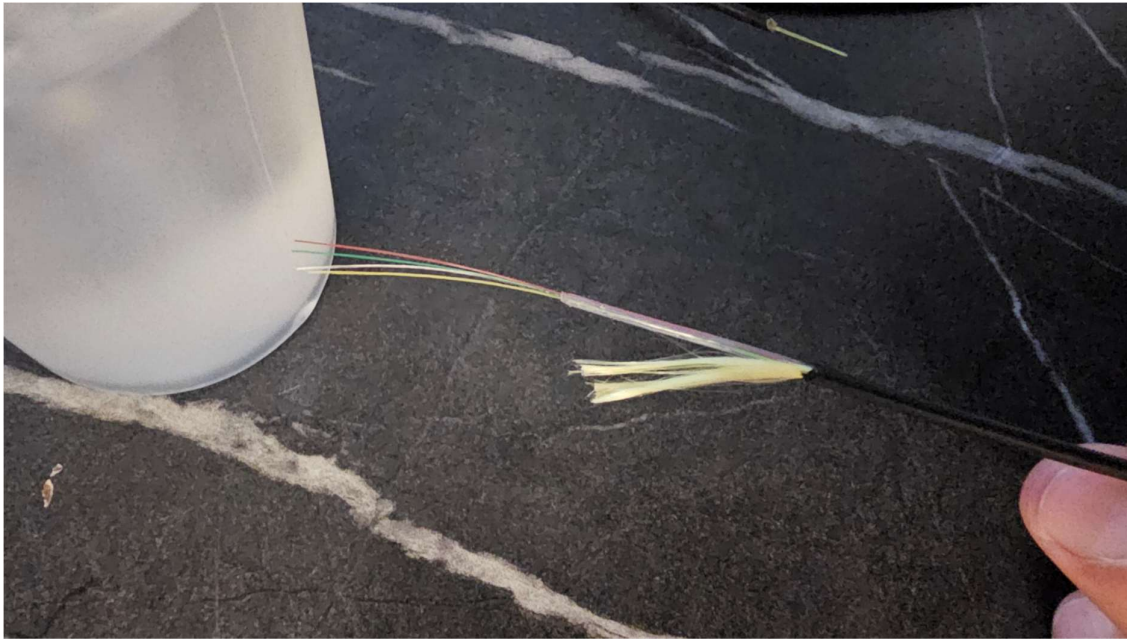
Εικόνα 18: ΙΝΑ ΔΙΑΣΥΝΔΕΣΗΣ ΚΑΜΠΙΝΑΣ-ΧΡΗΣΤΗ ΤΥΠΟΥ PVC

Οι οπτικές ίνες, όπως αναφέρθηκε και σε προηγούμενη ενότητα, εκκινούν από την **καμπίνα (street cabinet)** και, μέσω **σωληνίσκων μικροσωλήνωσης (microducts)**, καταλήγουν στο κτίριο του χρήστη. Οι ίνες που διασυνδέουν κόμβους – όπως για παράδειγμα μεταξύ **καμπίνας και BCP** (Building Concentration Point) ή μεταξύ **BCP και BEP** (Building Entry Point) – τερματίζονται με τη βοήθεια ειδικού εξοπλισμού **SPLICER**.

Η διαδικασία αυτή περιλαμβάνει τη χρήση **pig tails**, δηλαδή μικρών τμημάτων οπτικής ίνας που φέρουν έτοιμο συνδετήρα στην άκρη τους. Ο συνδετήρας που χρησιμοποιείται κατά κύριο λόγο είναι ο τύπος **SC/APC (Angled Physical Contact)**, ο οποίος εξασφαλίζει υψηλή απόδοση, χαμηλές απώλειες και ελαχιστοποίηση των ανακλάσεων σήματος.
