Πρόταση για το φαράγγι της Ασφένδου

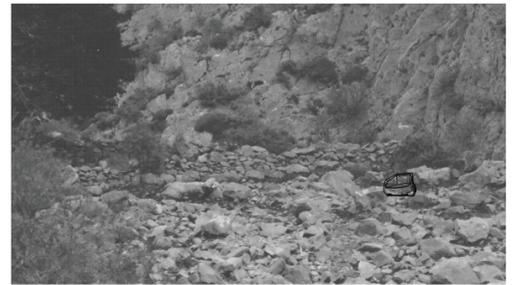
2. Τοποθέτηση από ποτίστρες περί το μονοπάτι. Σε αυτό το 2ο σημείο η πλαγιά φαίνεται από το μονοπάτι σε απόσταση. Ξερολιθικοί τοίχοι οριοθετούν και πιθανά συγκρατούν τα χωμάτα. Κρυμμένη ανάμεσα στις πέτρες θα βρισκεται η ποτίστρα.

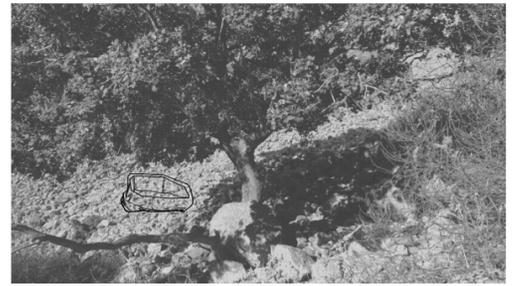
2. Τοποθέτηση από ποτίστρες περί το μονοπάτι. Σε αυτό το 1ο σημείο με τις σάρες στην πλαγιά και το δέντρο μπορεί να τοποθετηθεί κροφά από τους διερχόμενους η ποτίστρα.

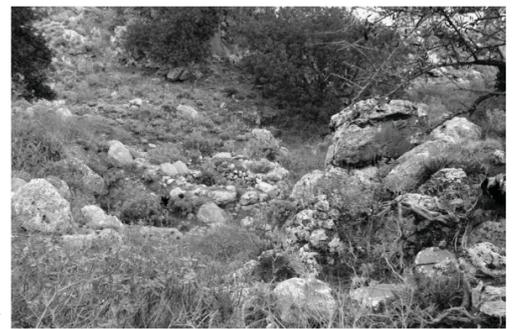
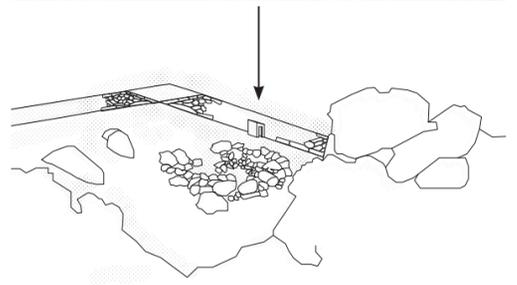
1. Νέα χάραξη γύρω από το ήδη υπάρχον ασβεστοκάμινο. Διαμορφώνεται καλντεριμιώτος παράδρομος που ενώνει τις 2 εισόδους/εξόδους από τον Νότο.

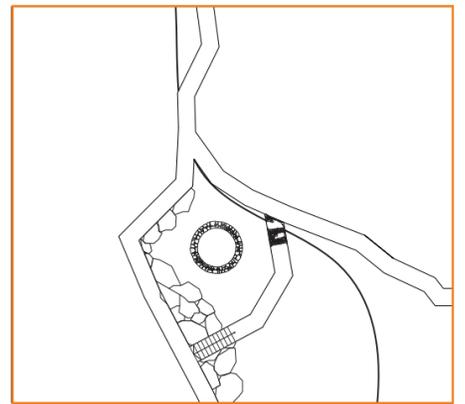
Κάτοψη της νέας χάραξης, εκτός κλίμακας.

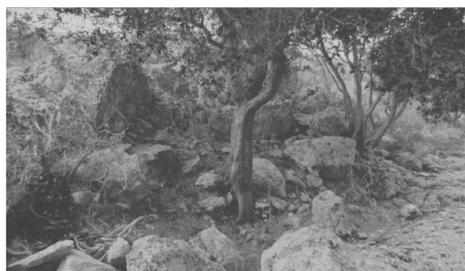
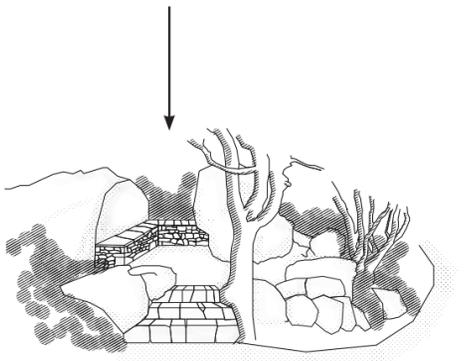
3. 1η θέση ξεκούρασης. Ήδη το σημείο έχει μια αμφιθεατρική διάταξη, με τους βράχους και τα δέντρα να διαμορφώνουν περιμετρικά καθίσματα και στο κέντρο κενό. Αυτή η μορφή θα ενισχυθεί με μικρές παρεμβάσεις, όπου οι πέτρες που δεν ανήκουν κάπου χιζόνται για την δημιουργία μικρής κλίμακας για ευκολότερη προσέγγιση, μικρά πέτρινα καθίσματα ακουμπισμένα στους βράχους.

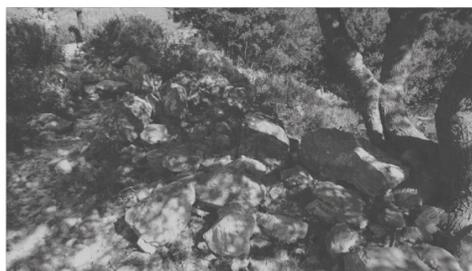
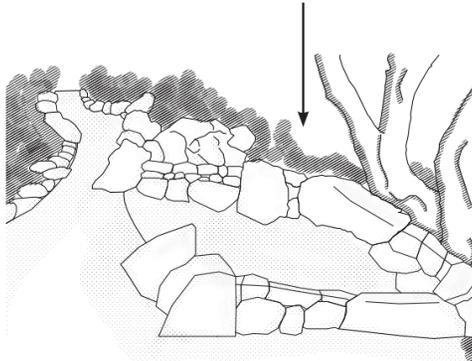
5. 2η θέση ξεκούρασης. Παρόμοια περίπτωση με το προηγούμενο σημείο.

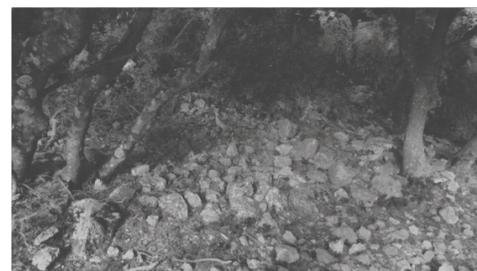
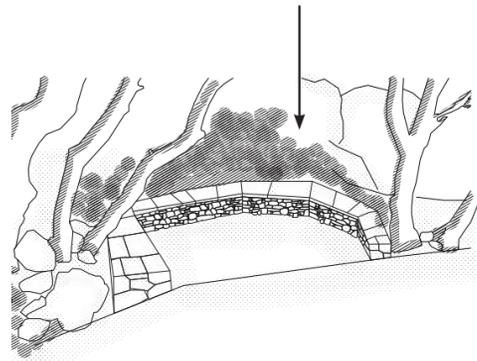
8. 3η θέση ξεκούρασης. Σκάβεται η πλαγή για να δημιουργηθεί πλάτωμα, ύστερα χιζείται περιμετρικά καθίσματα, που λειτουργεί και ως αναλημματικός τοίχος. Η θέση είναι ενδιαφέρουσα γιατί έχει απέναντι θέα τους "Μελισσόκλιπους".

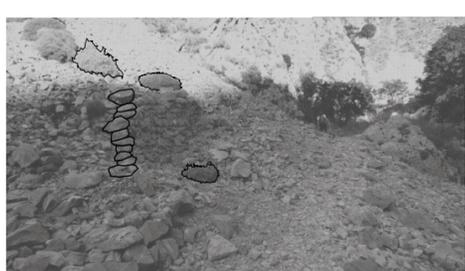
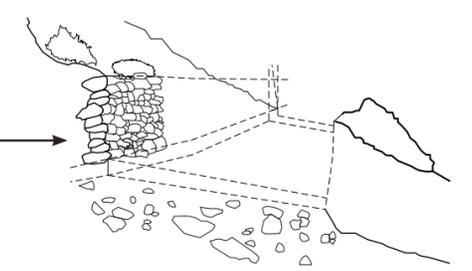
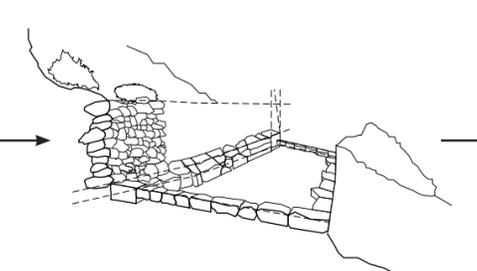
4. Το σημείο αποκατάστασης του μονοπατιού. Σε διάστημα ~ 90 μ. οι σάρες έχουν ριζεί τους τοίχους αντιστήριξης που τις κρατούν. Παρατείνεται βήμα-βήμα η αποκατάσταση.

Σκάψιμο για το καλύτερισμα και για τα θεμέλια του τοίχου.

Χιτισμο των λίθων συγκράτησης του καλύτερισμα περιμετρικά και των θεμελίων του τοίχου.

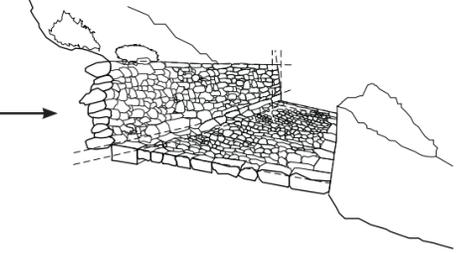
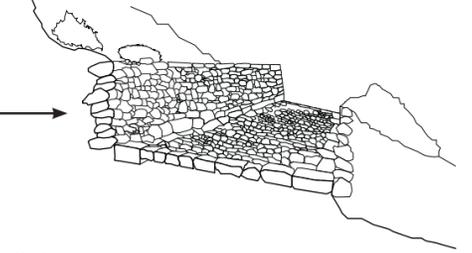
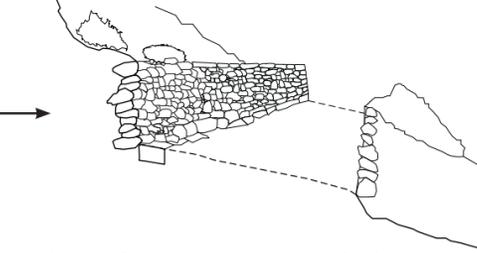
Χιζόνται το καλύτερισμα και ο τοίχος σύμφωνα με όσα αναφέρθηκαν παραπάνω. Ακολουθούνται οι αρχικές χαράξεις που είχαν οριστεί όσο πιο πιστά γίνεται.

Ολοκλήρωση χιτισματος.

Σε περίπτωση που δεν υπάρχει ο χρόνος για να γίνει το καλύτερισμα, μπορεί να γίνει μόνο η αποκατάσταση του τοίχου και το καθαίρισμα του μονοπατιού.

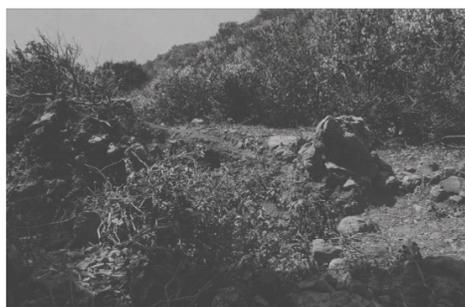
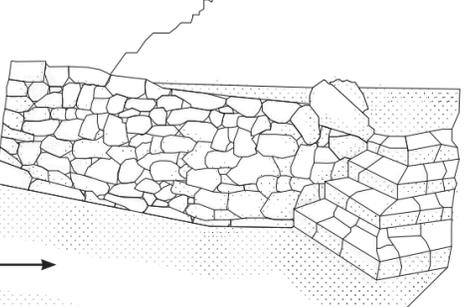
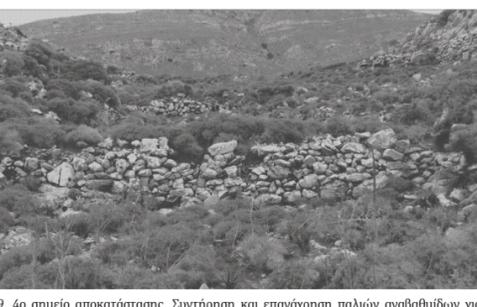
6. 2ο σημείο αποκατάστασης του μονοπατιού. Σε διάστημα ~ 140 μ. αναβαθμίδα που, εξαιτίας της έλλειψης συντήρησης, έχει υποστεί εκτεταμένη φθορά, δημιουργώντας κινδύνους καταλόβησης εδαφικών υλικών και πτώσης των διερχομένων. Αποκαθίσταται ο αναλημματικός τοίχος και χιζείται μικρή κλίμακα για την ευκολότερη ανάβαση.

9. 4ο σημείο αποκατάστασης. Συντήρηση και επανάρθρωση παλιών αναβαθμίδων για καλλιέργεια βοτάνων.

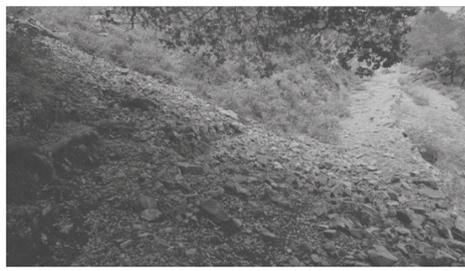
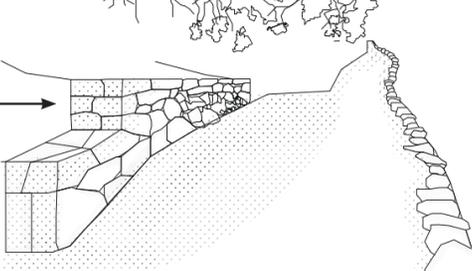
7. 3ο σημείο αποκατάστασης του μονοπατιού. Πεσμένος τοίχος αντιστήριξης όπου και πέφτουν σάρες στο μονοπάτι. Χιζείται ξανά ο τοίχος που θα συγκρατεί τα φερτά υλικά και προστίθεται καθίσματα κάτω από την σκιά του δέντρου. Το σημείο βρίσκεται κοντά στον "Τρίνιο" που έχει μεγάλο ενδιαφέρον.
