Ανθεκτικότητα του Οπλισμένου Σκυροδέματος και η Μηχανική Συμπεριφορά του Χάλυβα Οπλισμού

ΔΙΔΑΚΤΟΡΙΚΗ ΔΙΑΤΡΙΒΗ

Ιωάννινα 2017

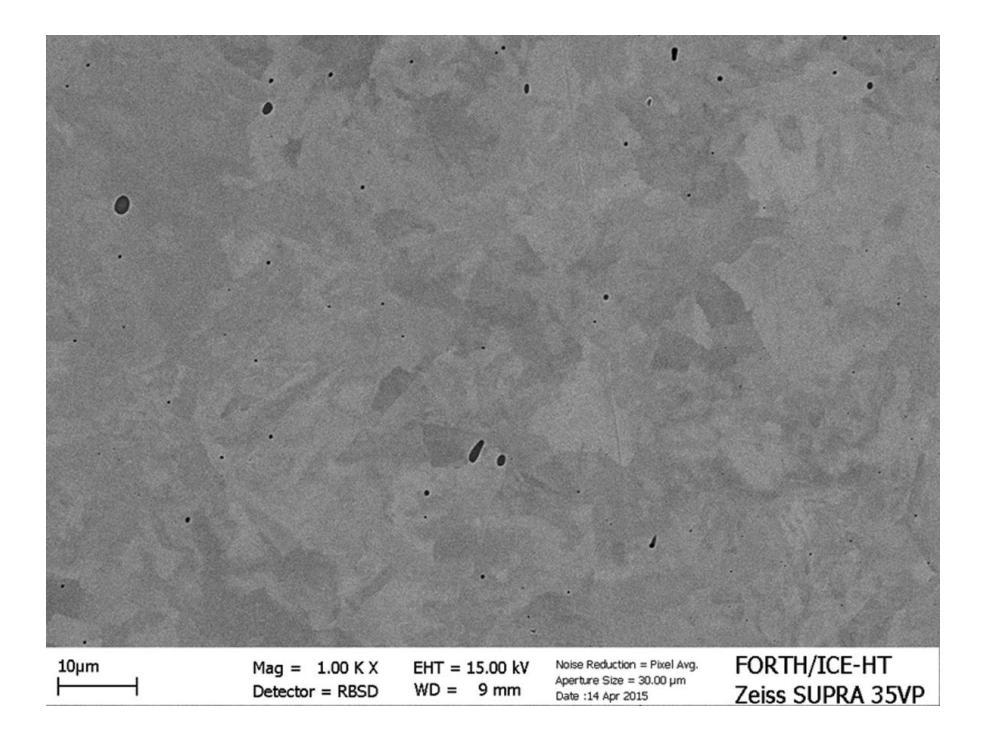
Σχήμα 4.1 Άποψη της πυκνότητας σουλφιδίων στην εξωτερική ζώνη 500μm, του BSt420, Φ10.

Στα **Σχήματα 4.1** και **4.2** παρουσιάζονται ενδεικτικές απόψεις του αριθμού σουλφιδίων στην περιοχή της εξωτερικής διατομής των δύο κατηγοριών χάλυβα (BSt420, B500_c). Στα **Σχήματα 4.3 και 4.4**, παρουσιάζονται οι ληφθείσες καταμετρήσεις (πυκνότητα) σουλφιδίων στα δείγματα BSt420, B500_c, Φ10 συναρτήσει του βάθους (περιοχή εξέτασης) από την εξωτερική ζώνη (500μm και 5000mμ) καθώς επίσης και η συχνότητα τους και τα γεωμετρικά τους χαρακτηριστικά.

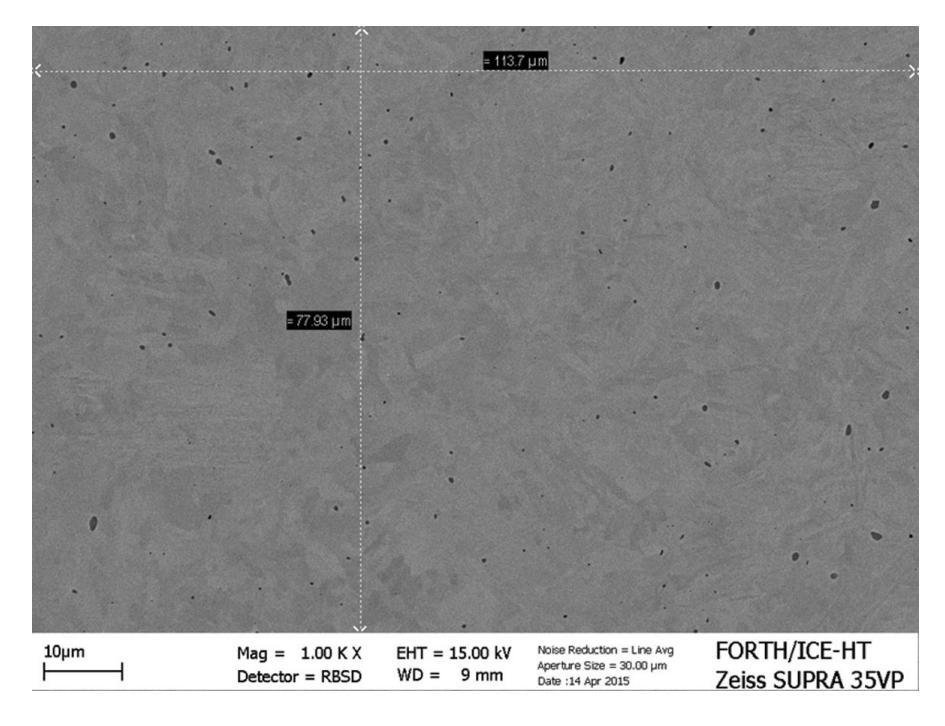
Σχήμα 4.2 Άποψη της πυκνότητας σουλφιδίων στην εξωτερική ζώνη 500μm, του B500_c, Φ10.

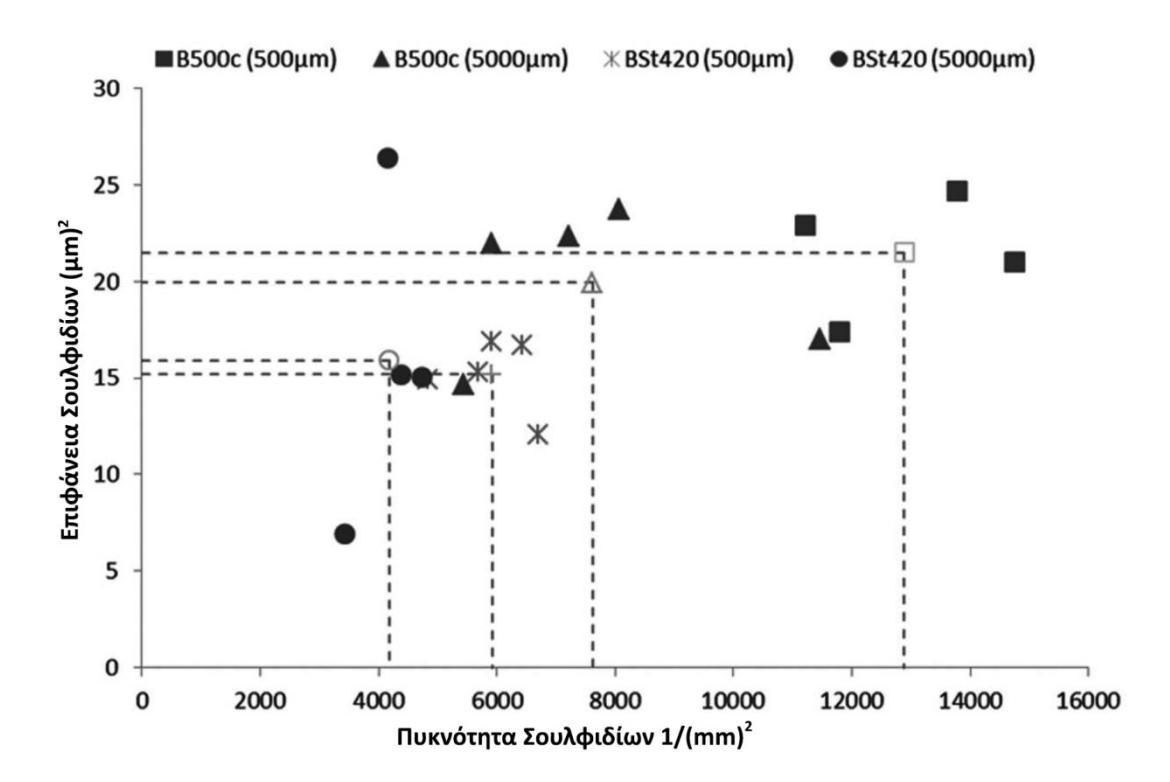
Σχήμα 4.3 Επιφάνεια των σουλφιδίων συναρτήσει της πυκνότητας τους σε διαφορετικές θέσεις από την εξωτερική ελεύθερη επιφάνεια για τις κατηγορίες χάλυβα B500_c και BSt420.

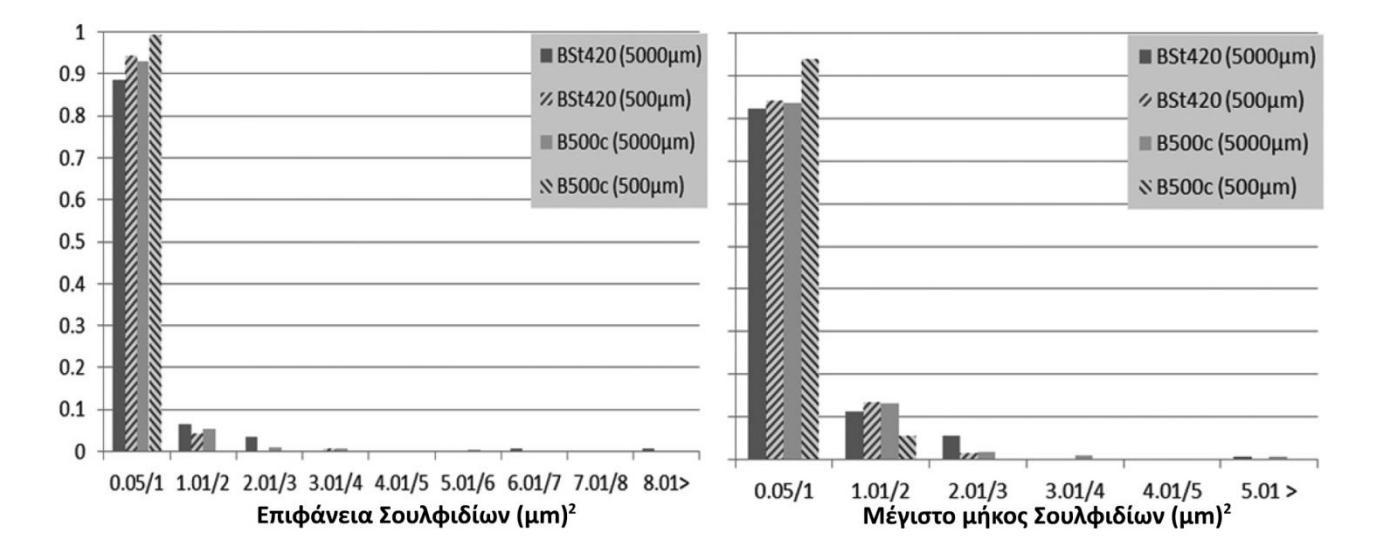
Σχήμα 4.4 Συχνότητα εμφάνισης σουλφιδίων συναρτήσει της πυκνότητας τους και του μέγιστου μήκους τους στα δοκίμια B500_c - BSt420 σε διαφορετικές θέσεις από την εξωτερική ελεύθερη επιφάνεια.

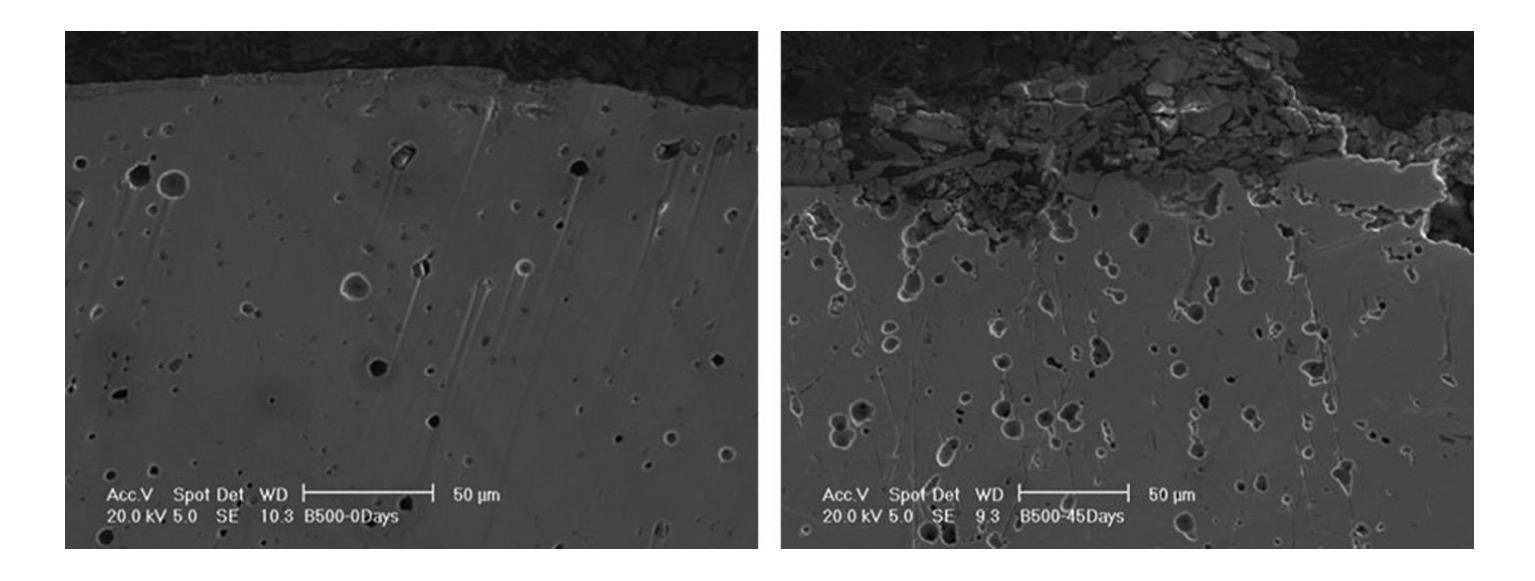
Σχήμα 4.5 Άποψη της εγκάρσιας διατομής μη διαβρωμένου και διαβρωμένου δοκιμίου χάλυβα B500_c έπειτα από 45 ημέρες έκθεσης, σε εργαστηριακή διάβρωση.

Από το **Σχήμα 4.5** επιβεβαιώνονται τα αποτελέσματα της υψηλής πυκνότητας σουλφιδίων στην εξωτερική ζώνη του διφασικού χάλυβα ιδιαίτερα μετά από την διάβρωσή του.

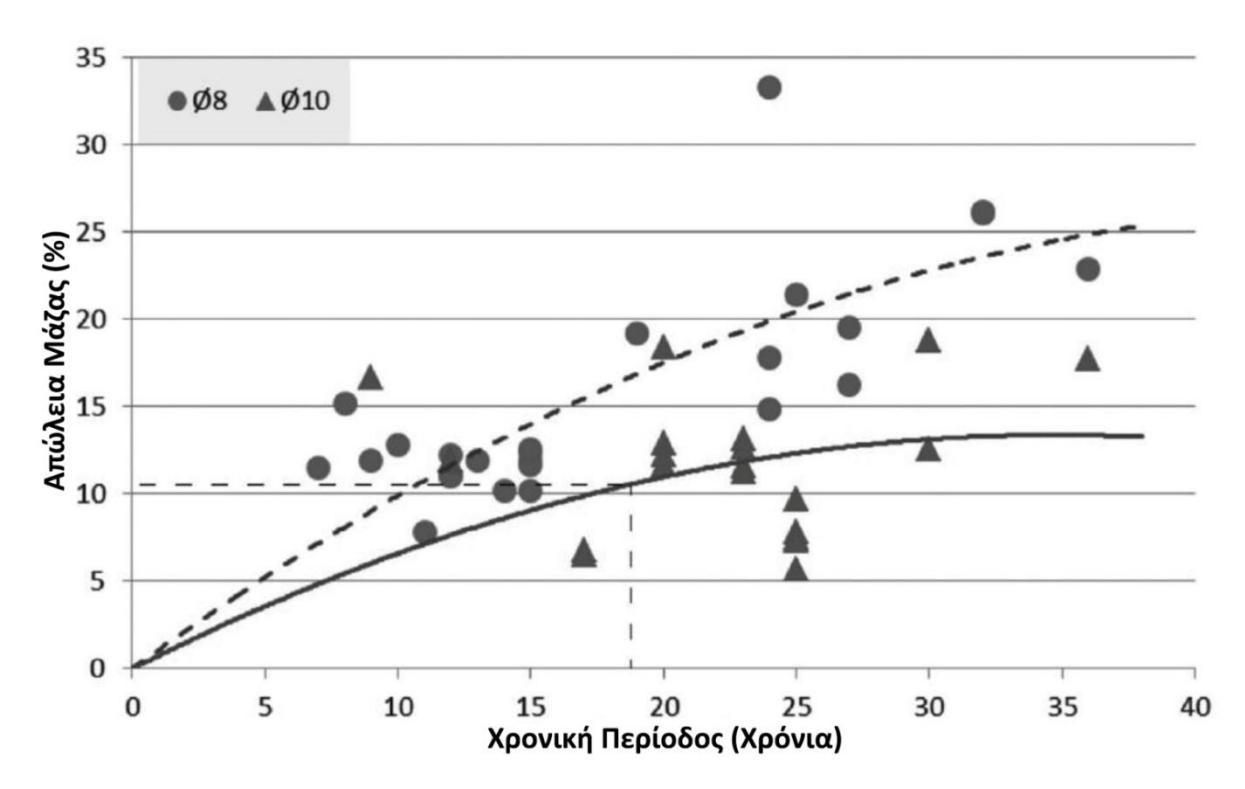
Σχήμα 4.6 Συσχέτιση της απώλειας μάζας μεταξύ δειγμάτων χάλυβα φυσικά διαβρωμένων κατασκευών.

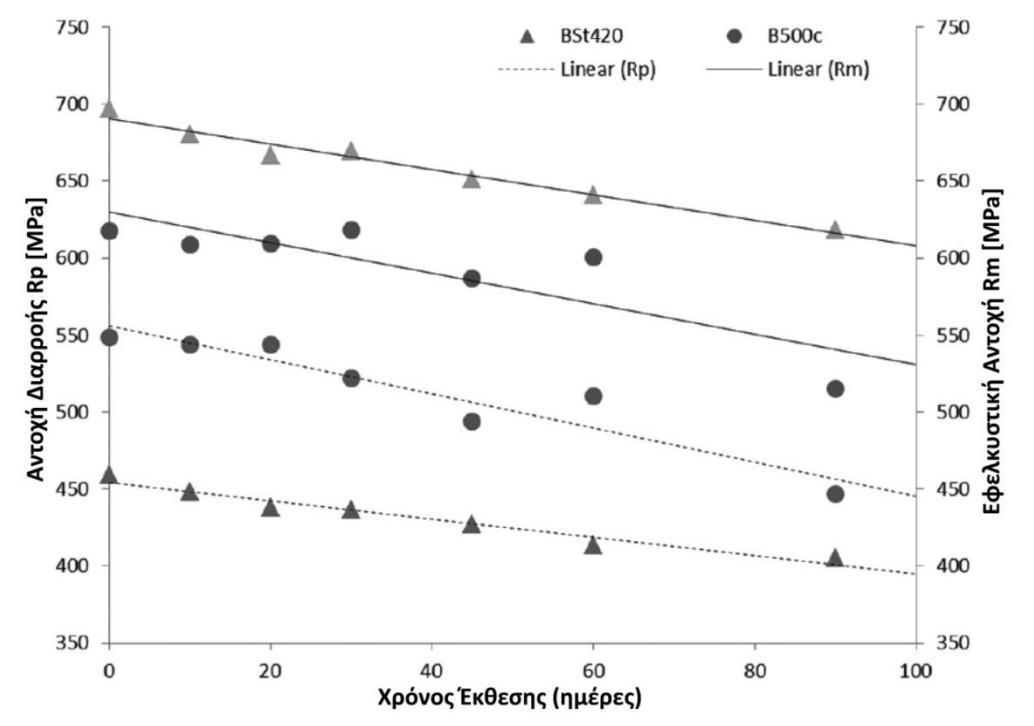
Σχήμα 4.7 Η πτώση των ιδιοτήτων αντοχής (*Rp* – *Rm*) μετά από διάφορους χρόνους έκθεσης.

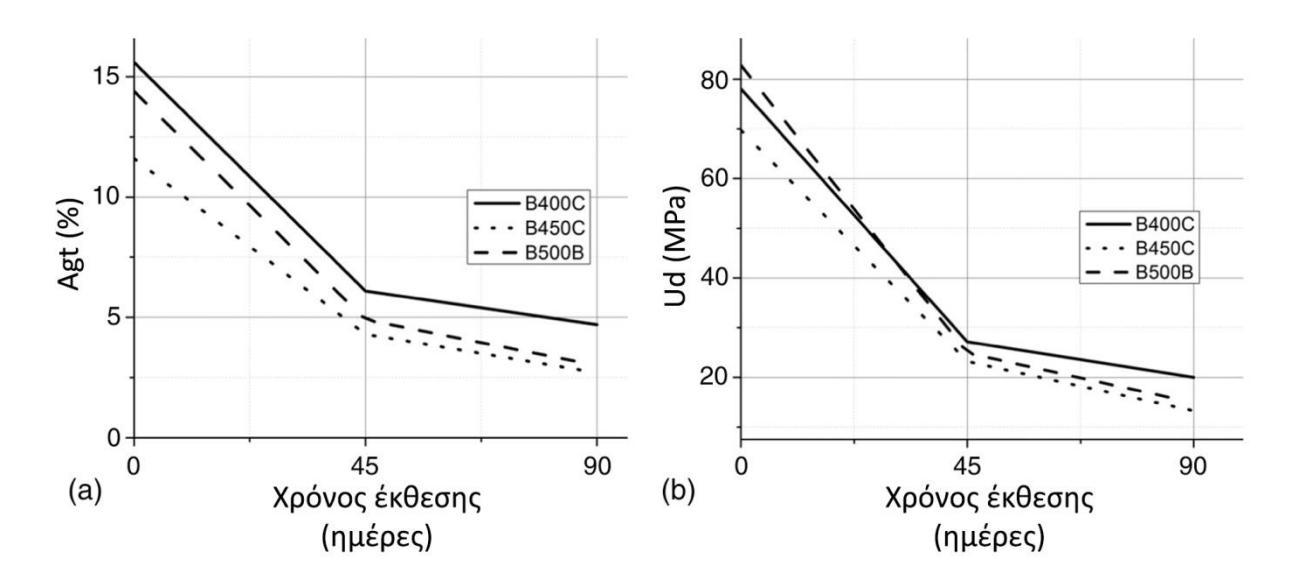
Σχήμα 5.4 Η επίδραση του χρόνου έκθεσης στις ιδιότητες ολκιμότητας διάβρωσης (a) στο όριο παραμόρφωσης A_{gt} και (b) στην πυκνότητα ενέργειας (energy density U). [ref 5.45].

δραματική μείωση των ιδιοτήτων ολκιμότητάς τους. Συγκεκριμένα παρουσιάζεται η πτώση του ορίου ομοιόμορφης παραμόρφωσης κάτω του 7.50% για τους χάλυβες κατηγορίας C και κάτω του 5% για τους χάλυβες κατηγορίας Βγια απώλεια μάζας περίπου 5%.

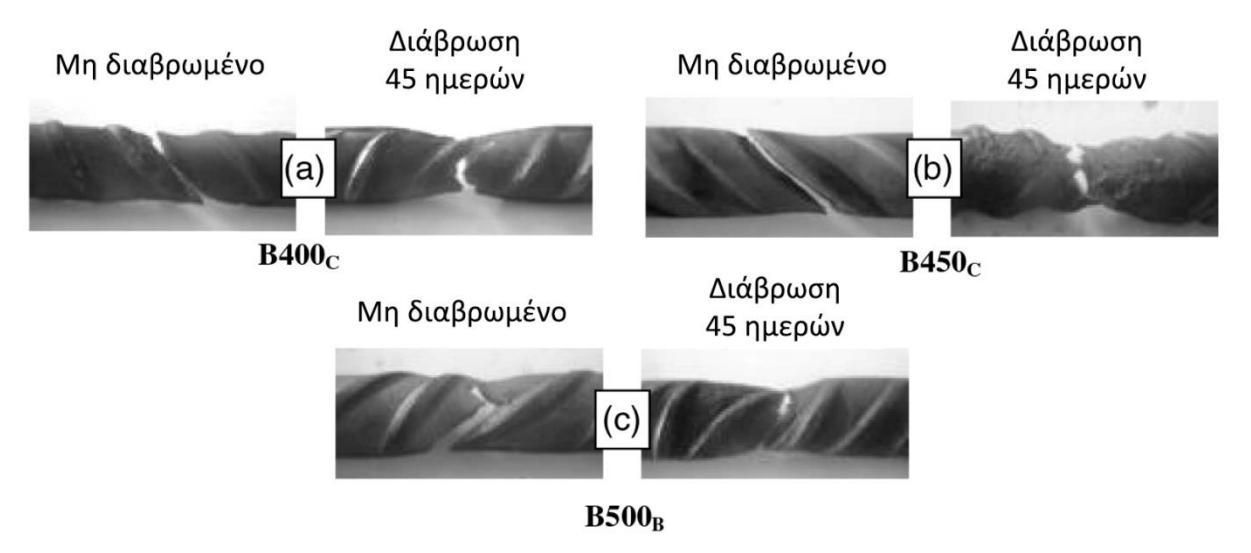
Σχήμα 5.5 Άποψη της επιφάνειας θραύσης πριν και μετά από έκθεση 45 ημερών των δοκιμίων σε διάβρωση. [ref 5.45].

Στο **Σχήμα 5.5** παρατίθενται οι περιοχές των θέσεων θραύσης με εμφανή τον όλκιμο χαρακτήρα αστοχίας στα δοκίμια αναφοράς αντίθετα με τα ελαφρά διαβρωμένα (45 ημέρες έκθεσης σε διάβρωση) όπου διαπιστώθηκαν μικτά χαρακτηριστικά θραύσης.

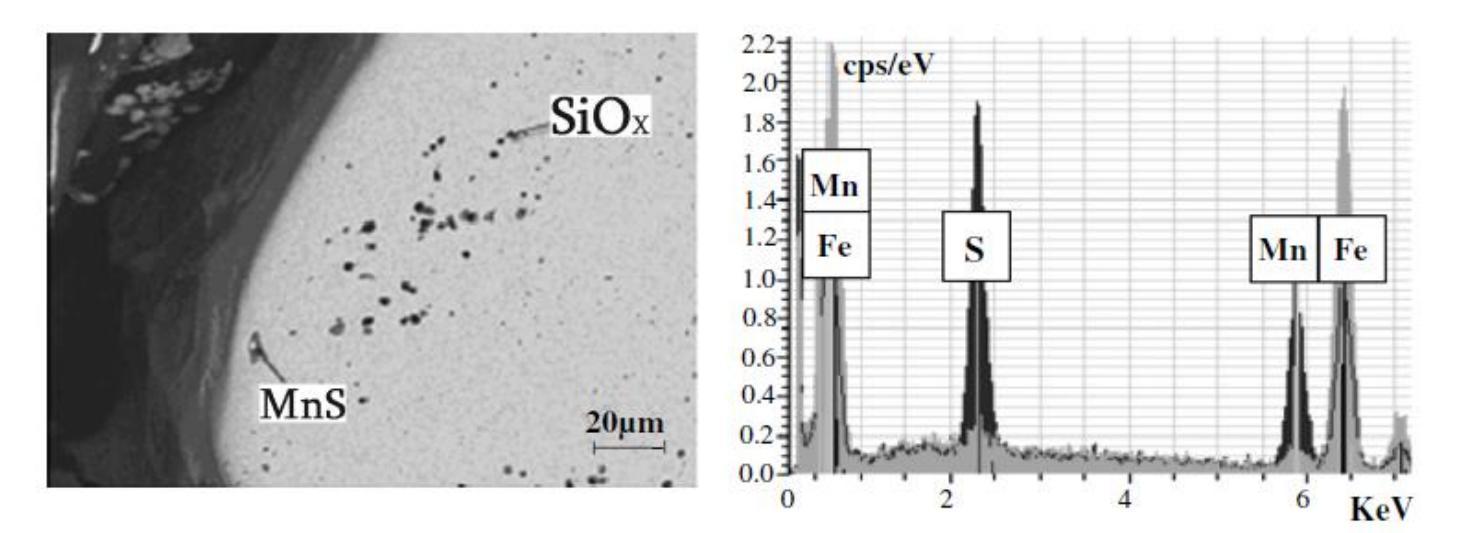
Σχήμα 5.6 Περιοχές με εγκλείσματα και SiO_x σε μη διαβρωμένο διφασικό χάλυβα πλησίον της εξωτερικής επιφάνειας. [ref 5.45].

Η παράθεση των αποτελεσμάτων και η αντίστοιχη ανάλυση SEM-EDX για τον χάλυβα Φ16, είναι αντιπροσωπευτικά καθώς τα ευρήματα είναι περίπου όμοια και για τους τρεις τύπους χάλυβα. Στο **Σχήμα 5.6** απεικονίζονται SEM και EDX αναλύσεις σε μη διαβρωμένα δοκίμια αναφοράς B450_c, δίχως να έχει προηγηθεί τάνυση. Στις εξωτερικές περιοχές της επιφάνειας(λήψεις μεταξύ 20μm και 500μm), διακρίνεται μια υψηλή πυκνότητα προσμίξεων και πόρων. Με τη χρήση του EDX, εντοπίστηκαν προσμίξεις SiO_x και MnS, FeS [SiO_x=σκούρο χρώμα, MnS=χρώμα γκρι-περίθλαση ηλεκτρονίων οπισθοσκέδασης (EBSD)].

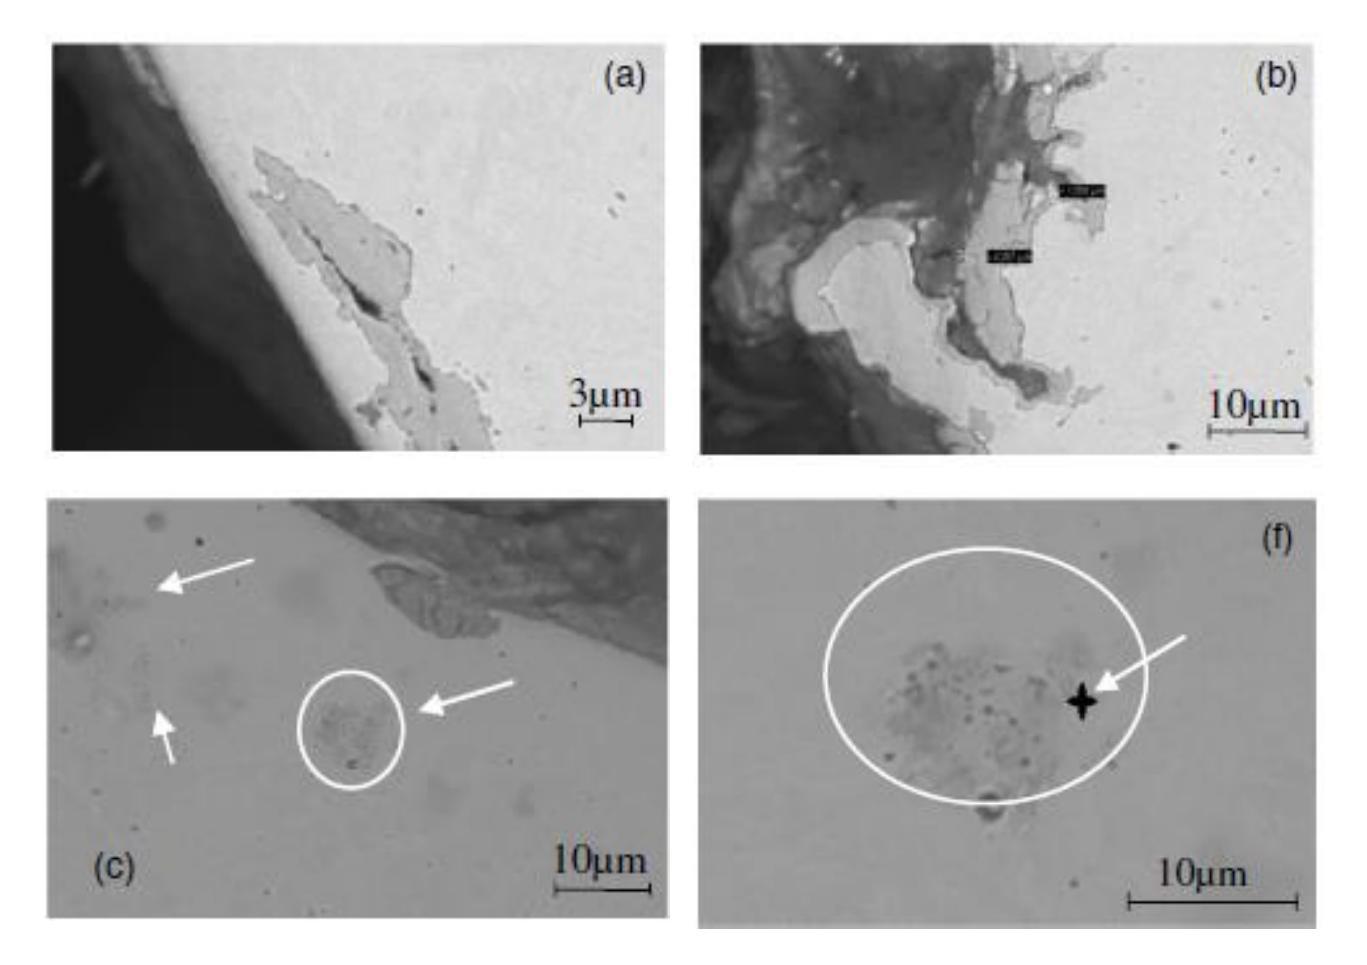
Σχήμα 5.7 Φαινόμενα βλάβης έπειτα από 45 ημέρες διάβρωση. (a), (b), (c), (f) εκδηλούμενη εξωτερικά ή με ενδοεπιφανειακή ρήξη, δηλαδή διάχυση των ιόντων χλωρίου (Cl–) κάτω από την επιφανειακή στρώση, (περιοχές ενώσεων σουλφιδίων). [ref 5.45].

Περαιτέρω διερευνήθηκε η επίδραση των εγκλεισμάτων αυτών έπειτα από 45 και 90 ημέρες έκθεσης σε δείγματα χάλυβα B450_C επίσης δίχως προηγούμενη τάνυση. Στο **Σχήμα 5.7**, παρουσιάζονται δοκίμια που εκτέθηκαν 45 ημέρες και οι τύποι βλάβης που καταγράφηκαν: (a) crevice type corrosion (η διάβρωση εκδηλώνεται ενδοεπιφανειακά, με ρήξη, στο υλικό) (b) a mixture pitting (πλήθος επιφανειακών βελονισμών διάβρωσης, σημειακά σε διάσπαρτα διακεκριμένα σημεία, εγγύτατα το ένα του άλλου) (c), (f), με ενδοεπιφανειακές περιοχές ενεργού διάβρωσης καθώς εκεί διαχύθηκαν ιόντα χλωρίου (Cl–) τα οποία εκτάθηκαν και σε περιοχές σουλφιδίων. Στο **Σχήμα 5.7**, διακρίνονται περιοχές βλάβης, εξωτερικά και εσωτερικά με τα χαρακτηριστικά γνωρίσματα του βάθους και τη θέση τους. [ref 5.45].

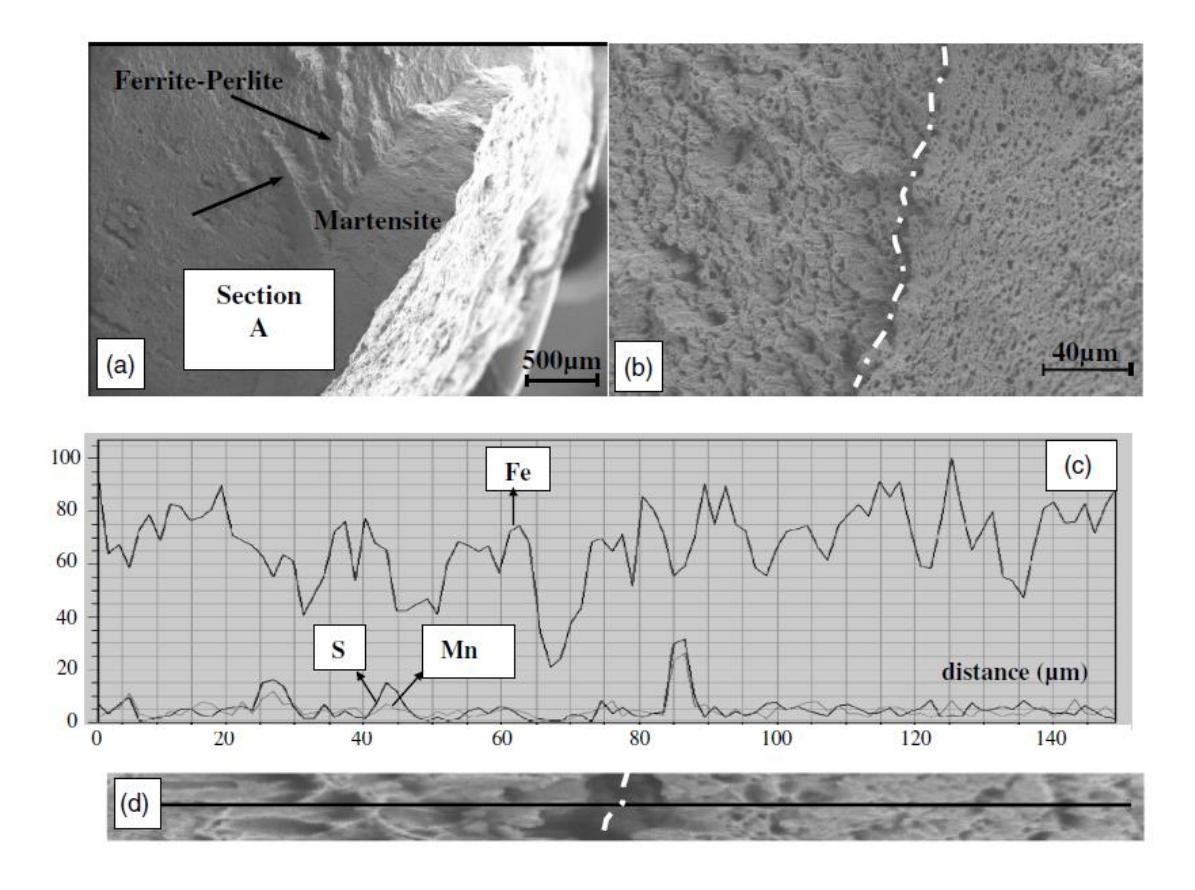
Σχήμα 5.9 (a) Μερική αποκόλληση της ζώνης μαρτενσίτη. Τόσο το σχήμα της ζώνης, όσο και οι προεξοχές του υλικού στη θέση αυτή οδηγούν σε διακύμανση της ολκιμότητας του υλικού, (b) διακύμανση της ολκιμότητας του υλικού στο όριο της αποκόλλησης με διακριτές τις περιοχές της ψαθυρής και της όλκιμης αστοχίας (c) και (d) η ανάλυση EDX δείχνει την παρουσία ενώσεων MnS στο όριο της αποκόλλησης. [ref 5.45].

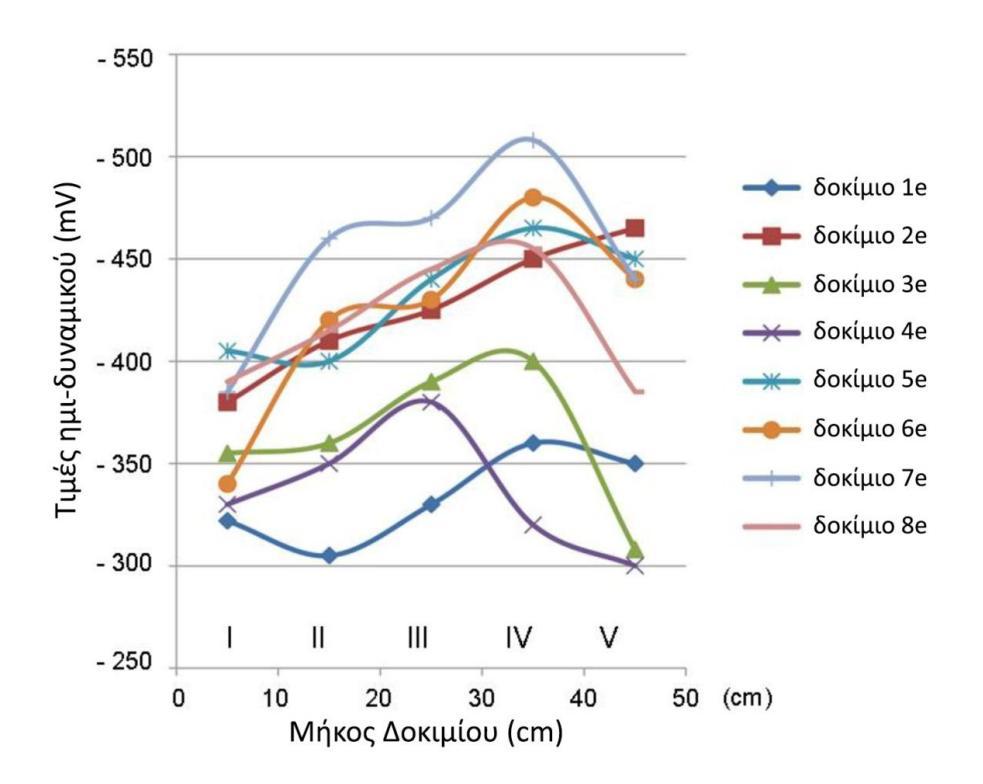
Σχήμα 5.6.1 Μετρήσεις τιμών του ημι-δυναμικού κατά μήκος των κυλινδρικών δοκιμίων οπλισμένου σκυροδέματος έπειτα από 90 ημέρες διάβρωση

Στα δοκίμια τα οποία διαβρώθηκαν για 90 ημέρες, με 8 κύκλους wet/dry ημερησίως και pH μεταξύ των τιμών μεταξύ 6,5 και 7.2, σε θερμοκρασία 35°C (+1.1-1.7)°C, πραγματοποιήθηκαν μετρήσεις ημιδυναμικού (half-cell potential). Στα **Σχήματα 5.6.1, 5.6.2, 5.6.3**, αποτυπώνεται η συσχέτιση μεταξύ των τιμών μέτρησης ημι-δυναμικού (half-cell potential) και του εύρους των ρωγμών κατά περιοχή έπειτα από την έκθεση στη διάβρωση των δοκιμίων οπλισμένου σκυροδέματος (για μέση απώλεια μάζας 4.06%) καθώς και η κατά μήκος κατανομή του εύρους των ρωγμών του σκυροδέματος.

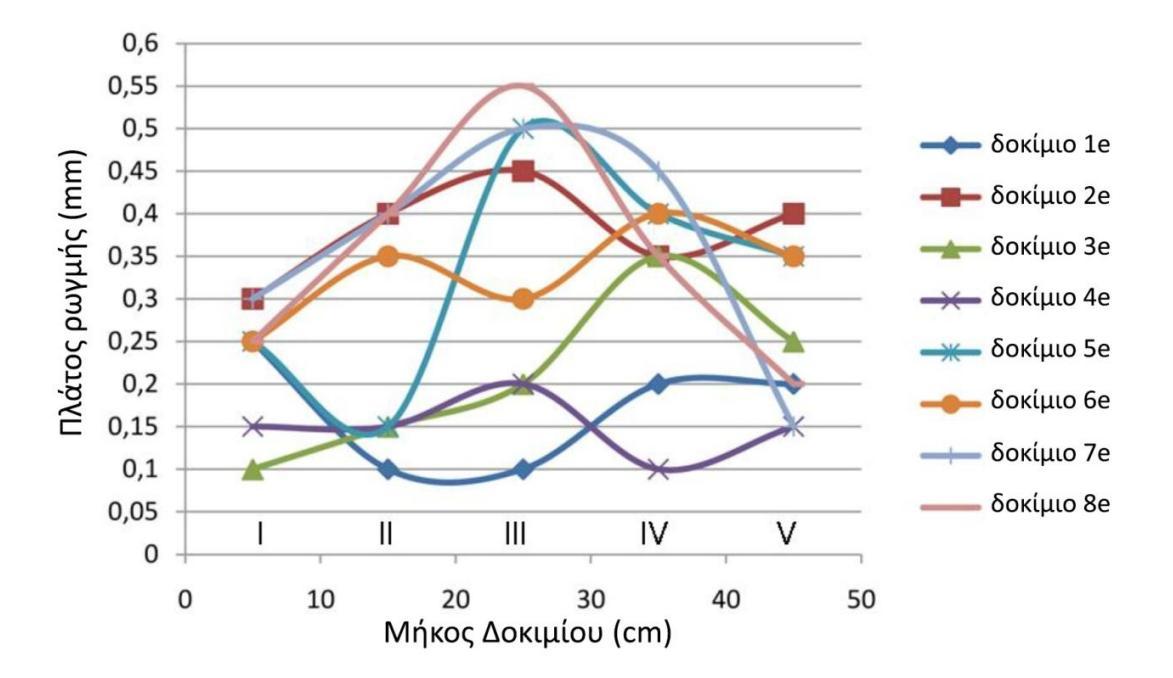
Σχήμα 5.6.2 Κατανομή του εύρους των ρωγμών κατά μήκος των κυλινδρικών δοκιμίων οπλισμένου σκυροδέματος έπειτα από 90 μέρες διάβρωση.

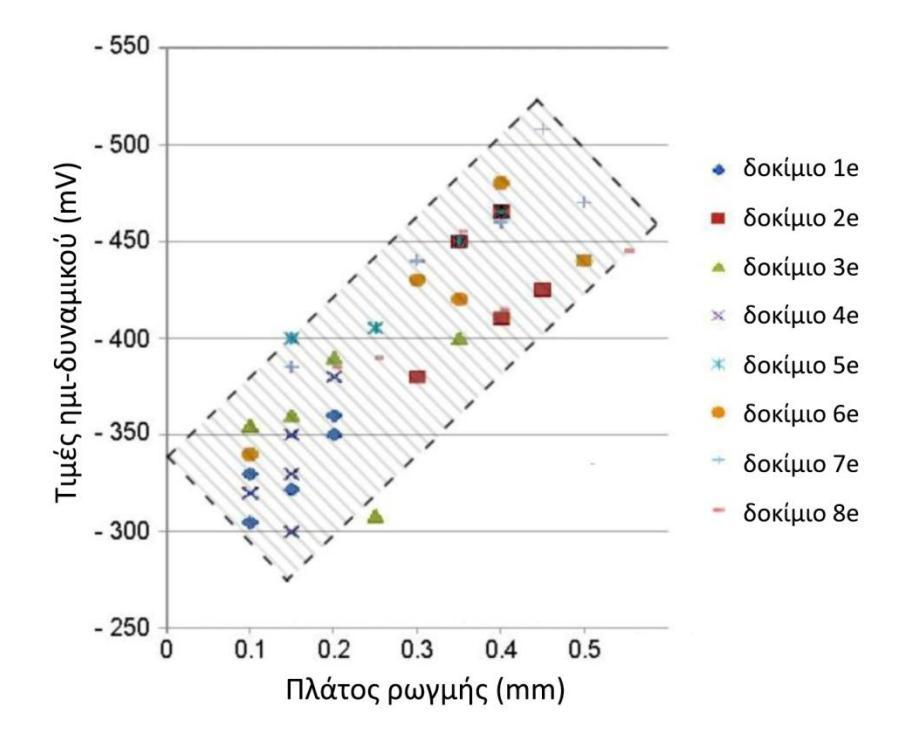
Σχήμα 5.6.3 Συσχέτιση μεταξύ της κατανομής των τιμών του ημι-δυναμικού του διαβρωμένου χάλυβα για μέση απώλεια μάζας 4,06% και του εύρους ρωγμής στο σκυρόδεμα έπειτα από 90 ημέρες διάβρωση.

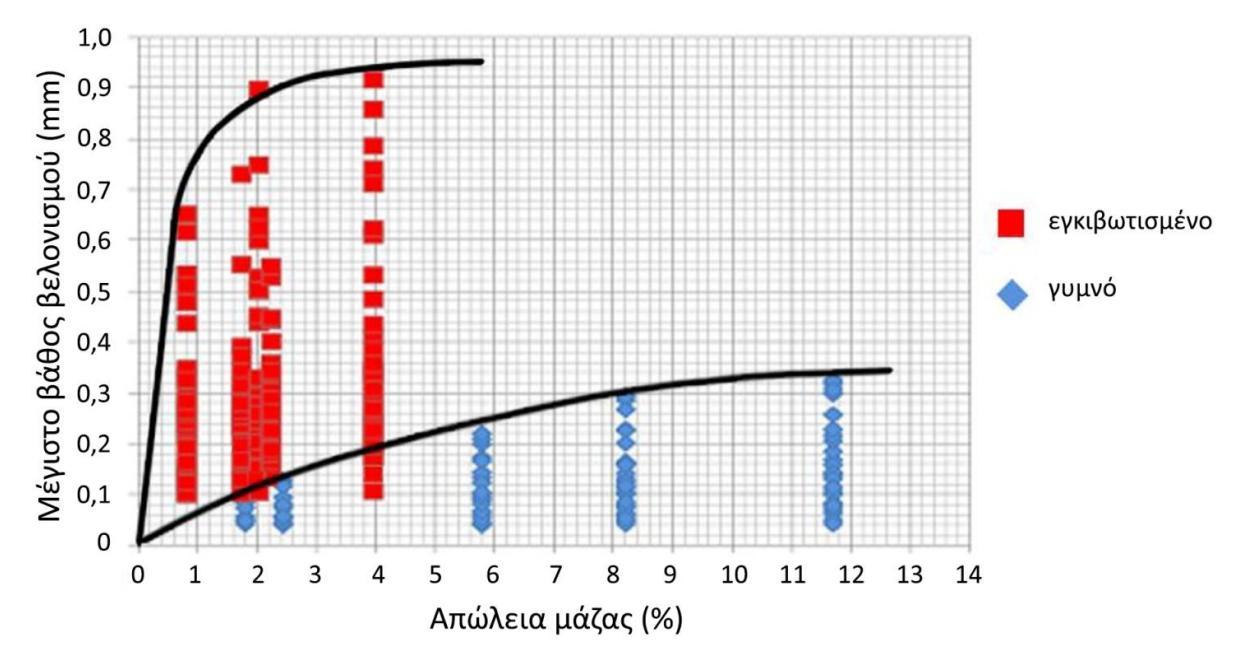
Σχήμα 5.7.2.5 Συσχέτιση μέγιστου βάθους βελονισμών και ποσοστιαίας απώλειας μάζας σε "εγκιβωτισμένα" και "γυμνά" δοκίμια.

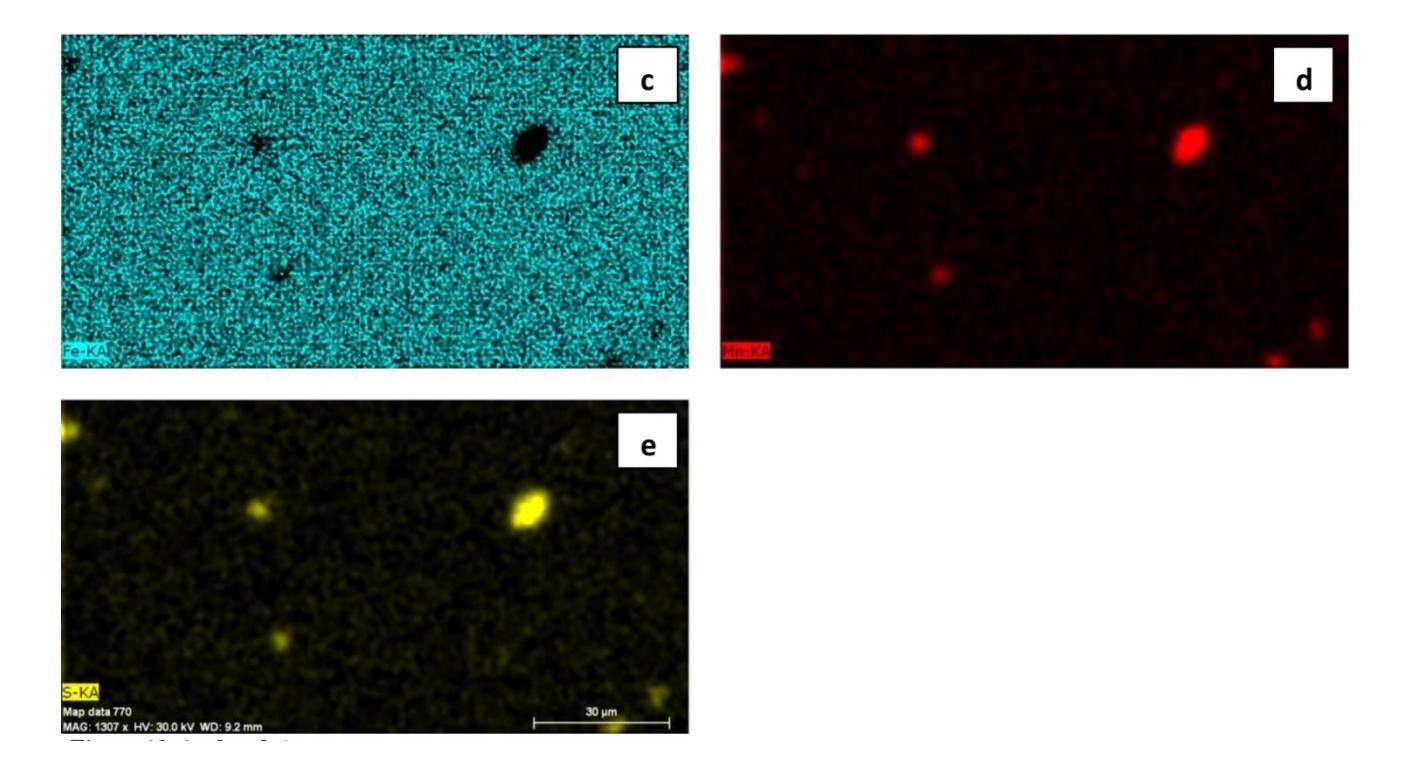
Σχήμα 5.7.4.2 (c), (d), (e) αναγνώριση στοιχείων Fe, Mn και S.

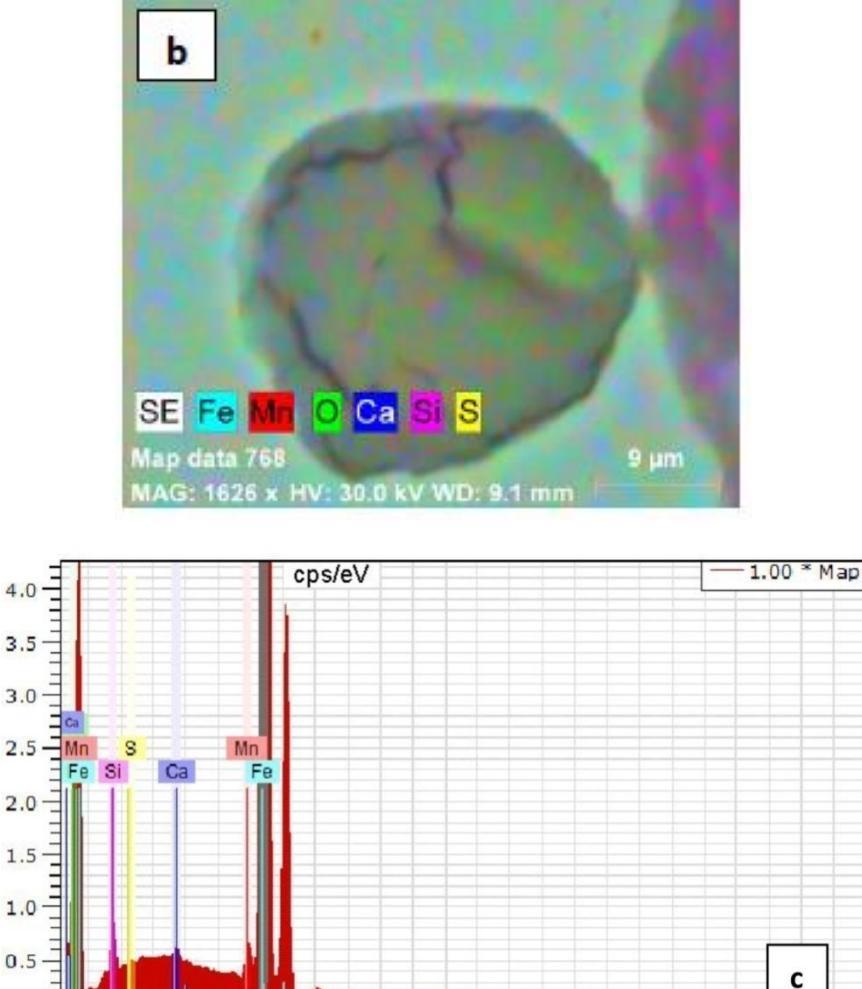
Σχήμα 5.7.4.3 (a) Η έκθεση 60 ημερών σε διαβρωτικό περιβάλλον, ενίσχυσε την εμφάνιση φαινομένων πλησίον της εξωτερικής επιφάνειας (εξωτερικά είτε εσωτερικά) του δοκιμίου και (b), (c) οξείδια Fe και Si και ενώσεις σουλφιδίων (MnS, FeS).

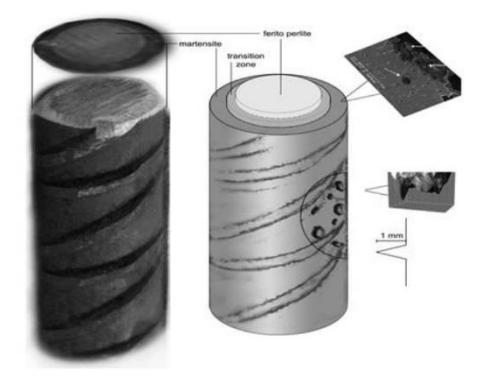
Σχήμα 5.7.5.1 Απεικόνιση του εσωτερικού και εξωτερικού μηχανισμού φθοράς που αναπτύχθηκε στον διφασικό χάλυβα οπλισμού μετά από διάβρωση.

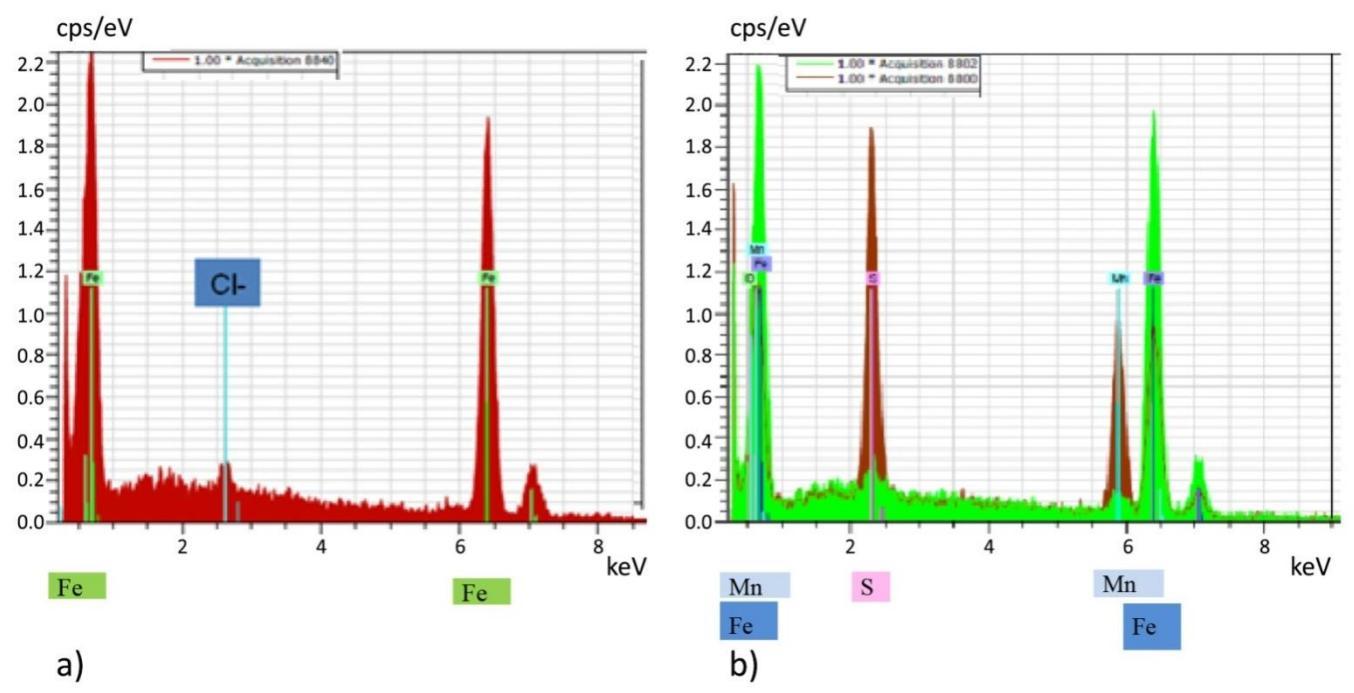
Σχήμα 6.1 a) Ανίχνευση ιόντων χλωρίου στο εσωτερικό του υλικού προδιαβρωμένου δοκιμίου και b) Περιοχές με εγκλείσματα MnS και FeS.

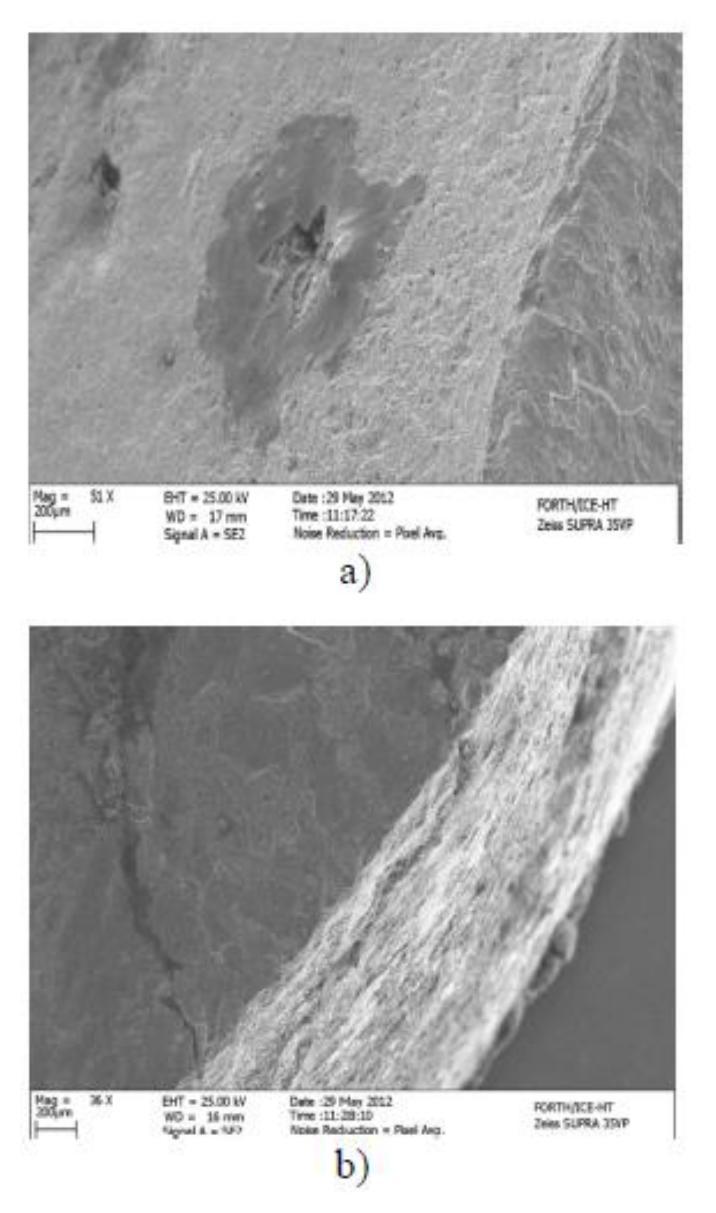
Σχήμα 6.5 a) Επιφάνεια θραύσης δοκιμίου έπειτα από 90 ημέρες έκθεσης στη διάβρωση, με την παρουσία εγκλεισμάτων σουλφιδίων και κενών b) Επιφάνεια θραύσης με ρωγμή η οποία προήλθε από ισχυρές εσωτερικές ρήξεις στην δομή του υλικού.

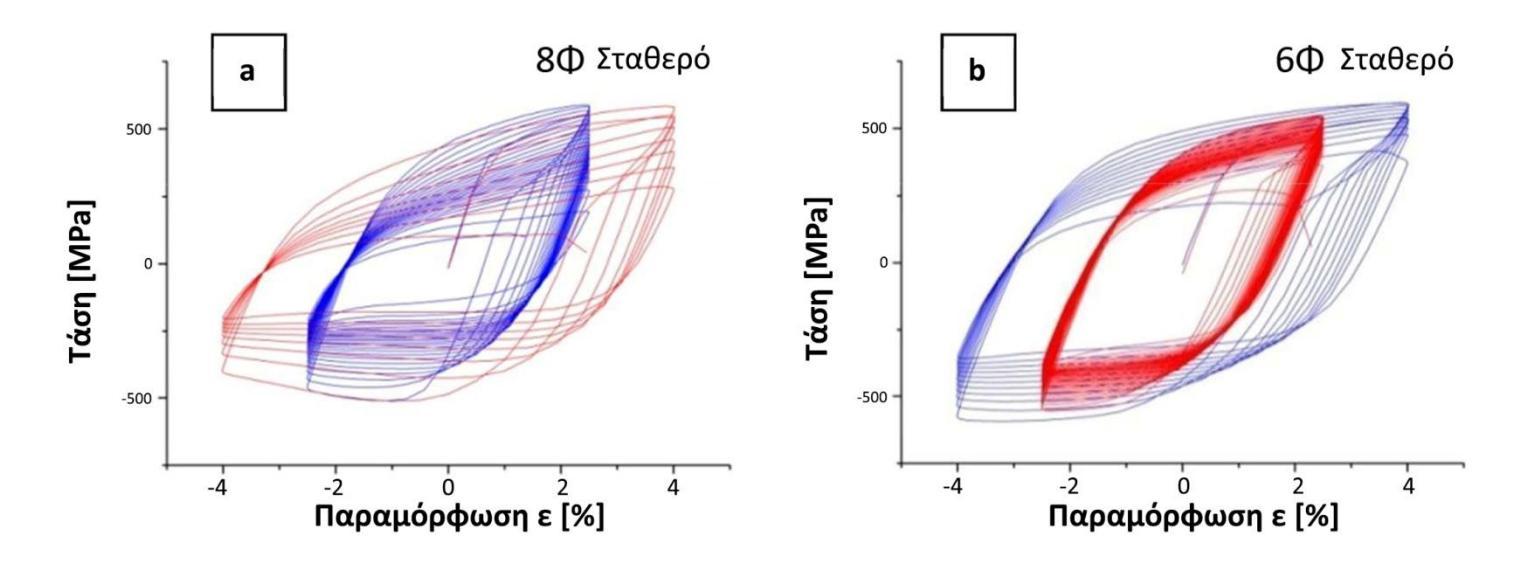
Σχήμα 7.2 Λυγισμικά φαινόμενα κατά την ανακυκλιζόμενη φόρτιση *a*) Αντιπροσωπευτικός βρόγχος υστέρησης για 8Φ ελεύθερο μήκος, παραμόρφωση ε=±2,5% και ε=±4%. b) Αντιπροσωπευτικός βρόγχος υστέρησης για 6Φ ελεύθερο μήκος με παραμόρφωση ε=±2,5% και ε=±4%.

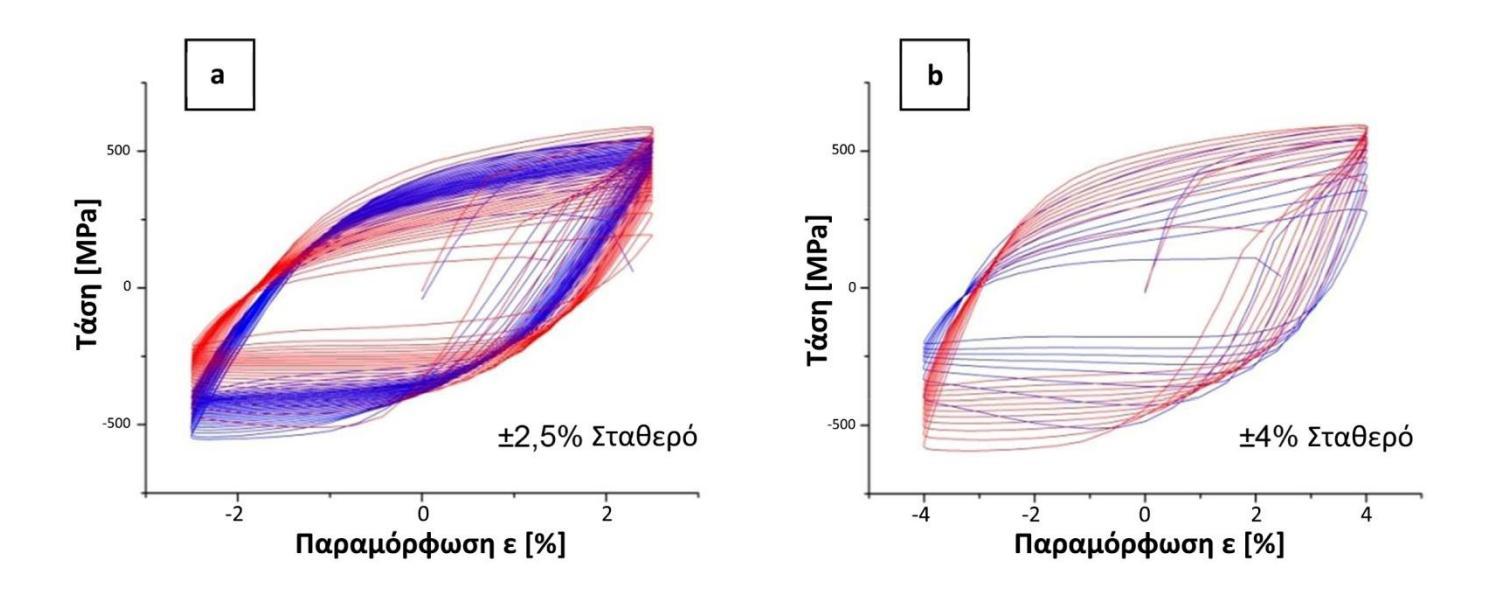
Σχήμα 7.3 Λυγισμικά φαινόμενα κατά την ανακυκλιζόμενη φόρτιση α) Αντιπροσωπευτικός βρόγχος υστέρησης για 8Φ ελεύθερο μήκος (μπλε γραμμή) και 6Φ (κόκκινη γραμμή) για παραμόρφωση ε=±2,5% b) Αντιπροσωπευτικός βρόγχος υστέρησης για 8Φ ελεύθερο μήκος (μπλε γραμμή) και 6Φ (κόκκινη γραμμή) για παραμόρφωση ε=±4%.

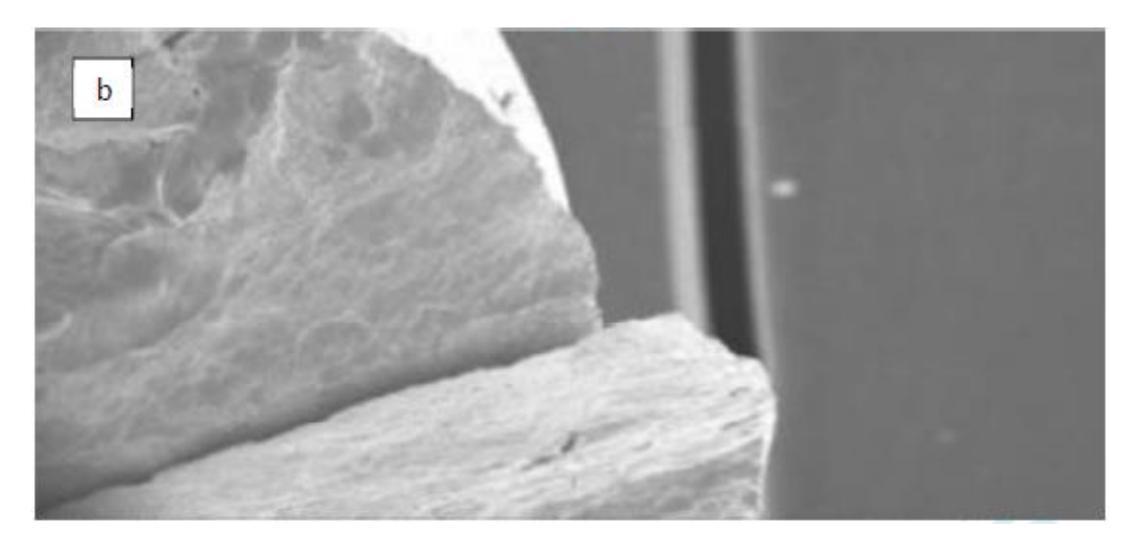
Σχήμα 7.6.1 Άποψη επιφάνειας θραύσης ράβδου αναφοράς B500_B, Φ12 έπειτα από ολιγοκυκλική κόπωση, με παραμόρφωση ε=±2.50%, και 6Φ ελεύθερο μήκος λυγισμού. a) Έναρξη ρωγμής στη θέση της νεύρωσης. b) Επιφάνεια θραύσης.
