Ανθεκτικότητα του Οπλισμένου Σκυροδέματος και η Μηχανική Συμπεριφορά του Χάλυβα Οπλισμού

ΔΙΔΑΚΤΟΡΙΚΗ ΔΙΑΤΡΙΒΗ

Ιωάννινα 2017

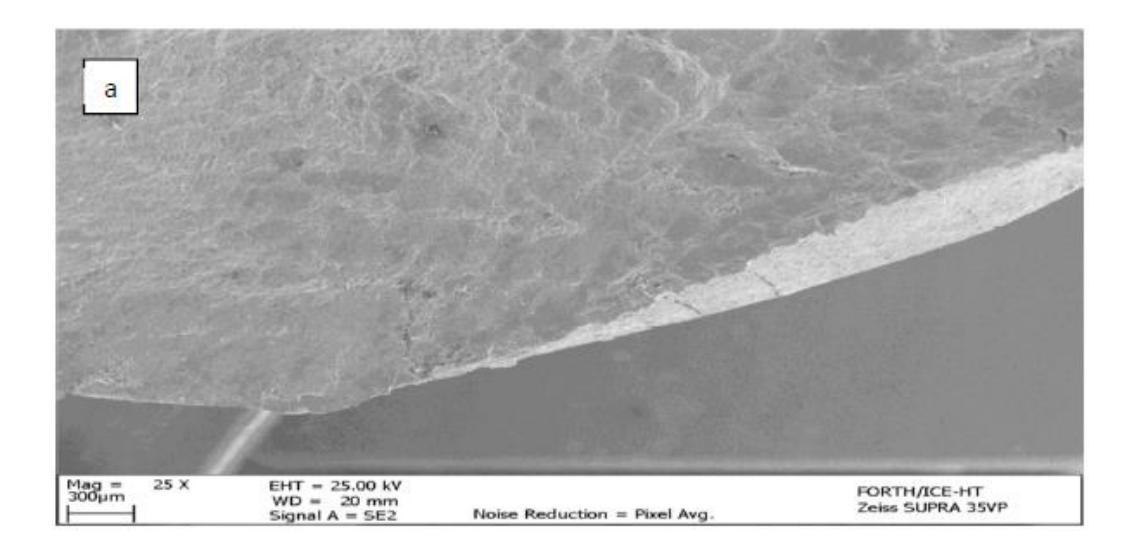
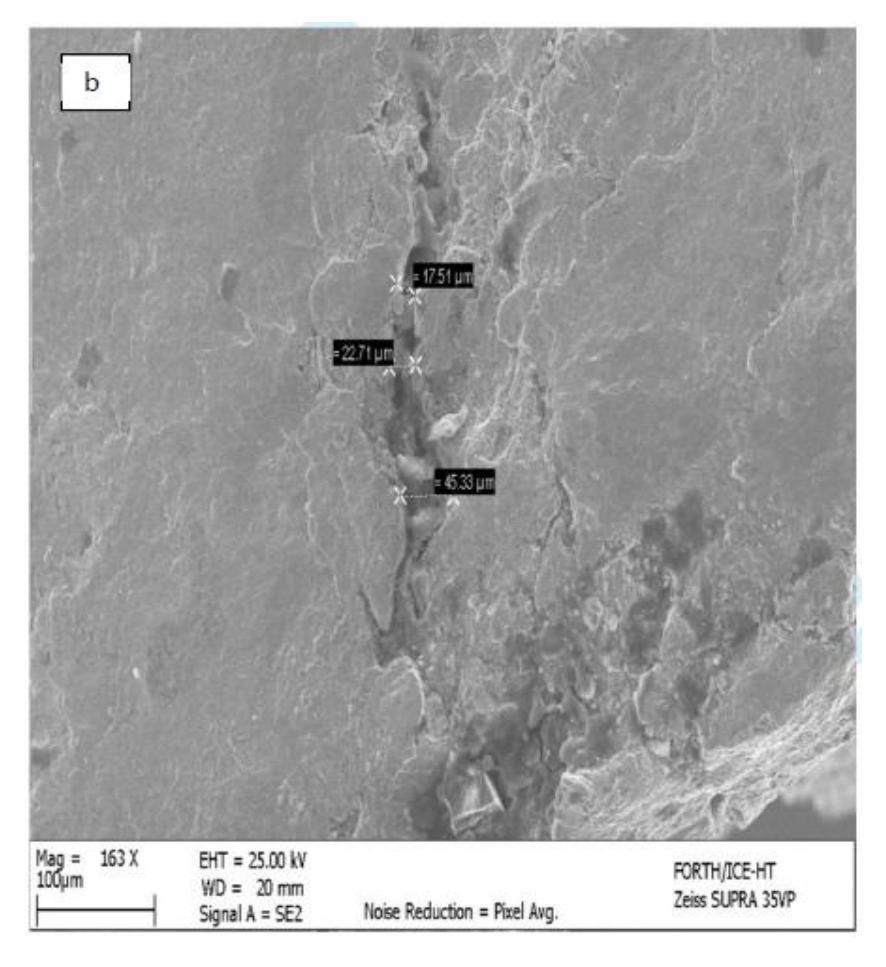
Σχήμα 7.6.2 a) Άποψη επιφάνειας θραύσης ράβδου αναφοράς B500_B, Φ12 έπειτα από ολιγοκυκλική κόπωση, με παραμόρφωση ε=±2.50% και 6Φ ελεύθερο μήκος λυγισμού. b) Λεπτομέρεια εσωτερικής ρηγμάτωσης με κατεύθυνση προς την εξωτερική επιφάνεια.

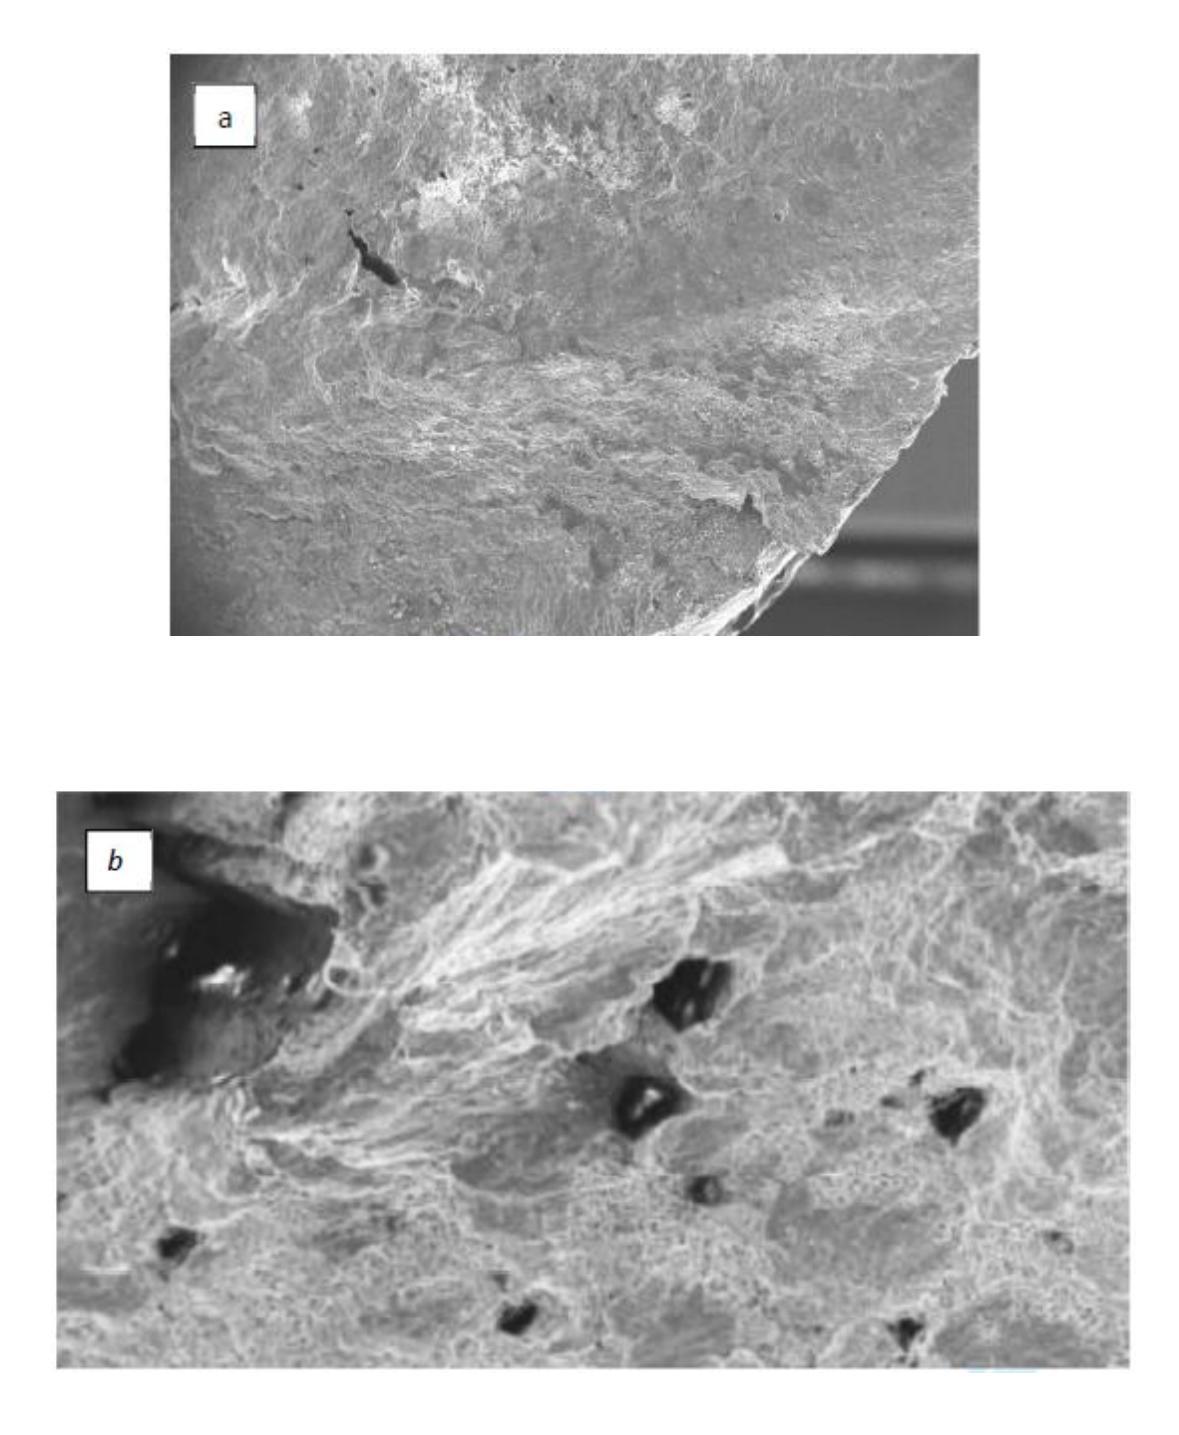
Σχήμα 7.6.3 Άποψη επιφάνειας θραύσης προδιαβρωμένης ράβδου B500_B, Φ12, (45 ημέρες) έπειτα από ολιγοκυκλική κόπωση, με παραμόρφωση ε=±2.50% και 6Φ ελεύθερο μήκος λυγισμού. (a) Διάσπαρτες οπές και εγκλείσματα, (b) Επιπτώσεις της μεγέθυνσης σουλφιδίων και της παρουσίας (Si, Fe).

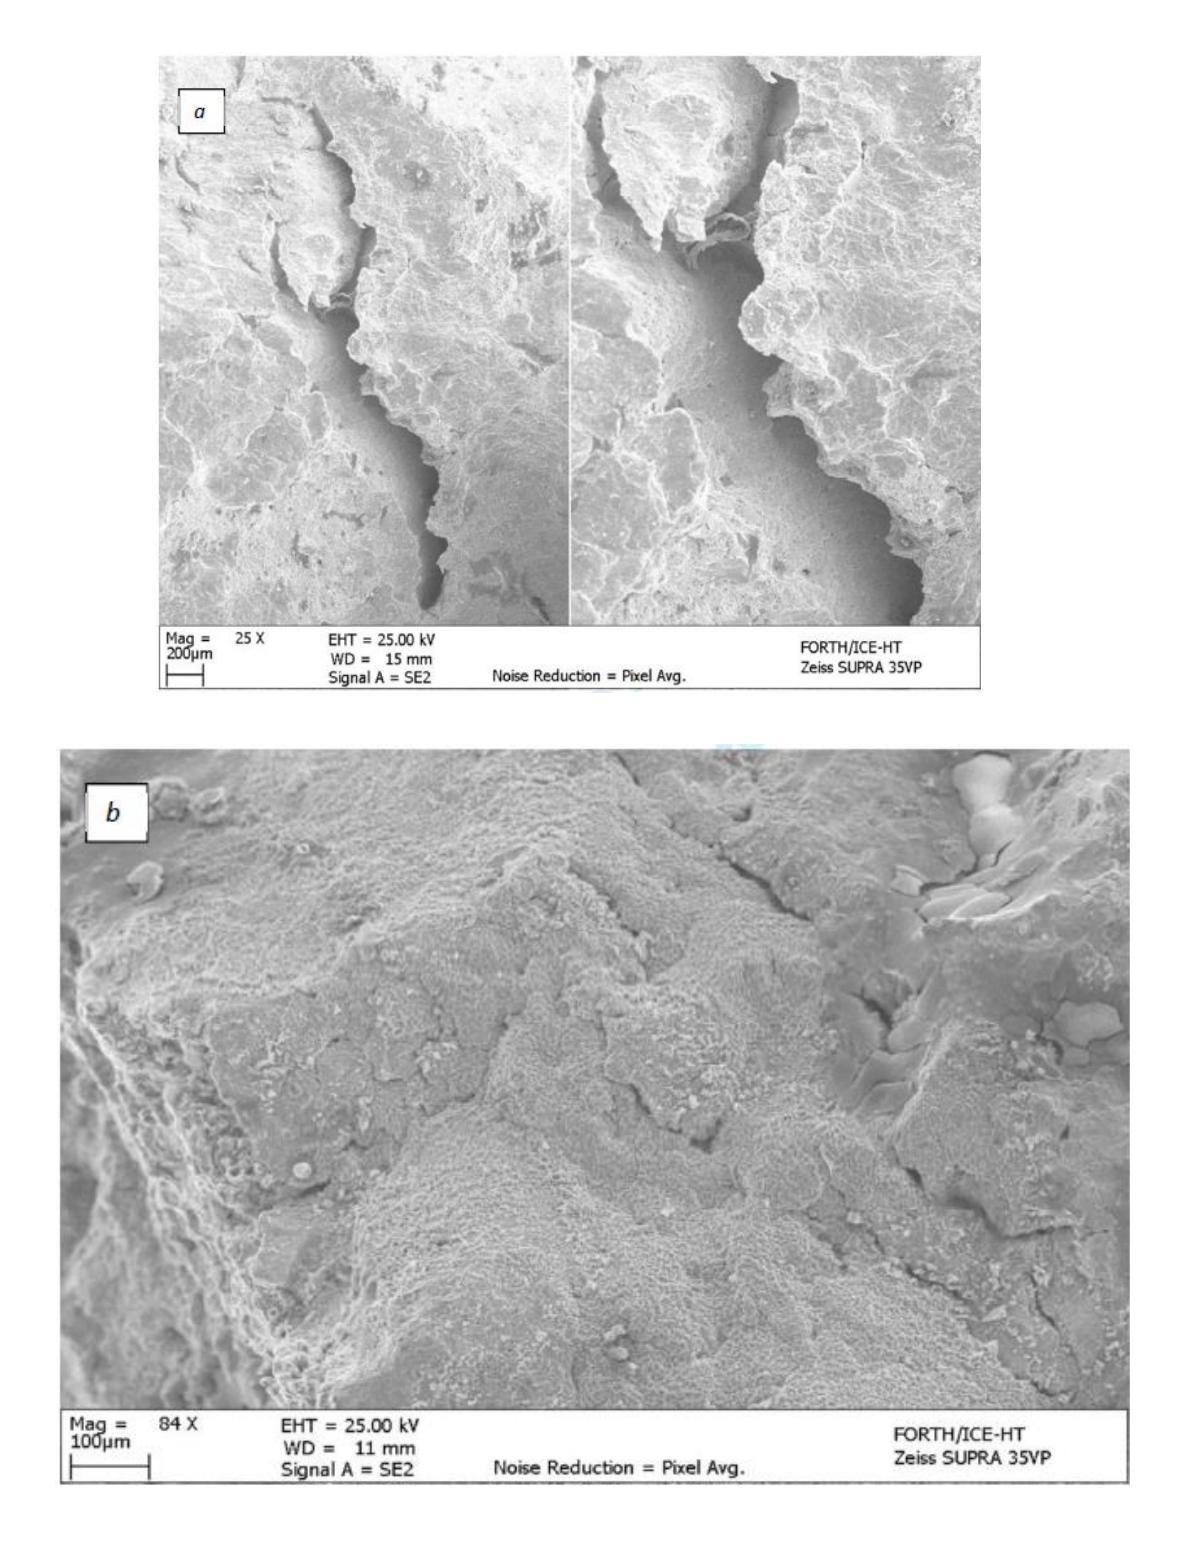
Σχήμα 7.6.4 Άποψη επιφάνειας θραύσης προδιαβρωμένης ράβδου B500_B, Φ12, (90 ημέρες) έπειτα από ολιγοκυκλική κόπωση, με παραμόρφωση ε=±2.50% και 6Φ ελεύθερο μήκος λυγισμού. Ρωγμή (a) αναπτύσσεται πλησίον της περιμέτρου (b) άλλες ρωγμές που έχουν έναρξη από την περίμετρο (εξωτερική επιφάνεια).

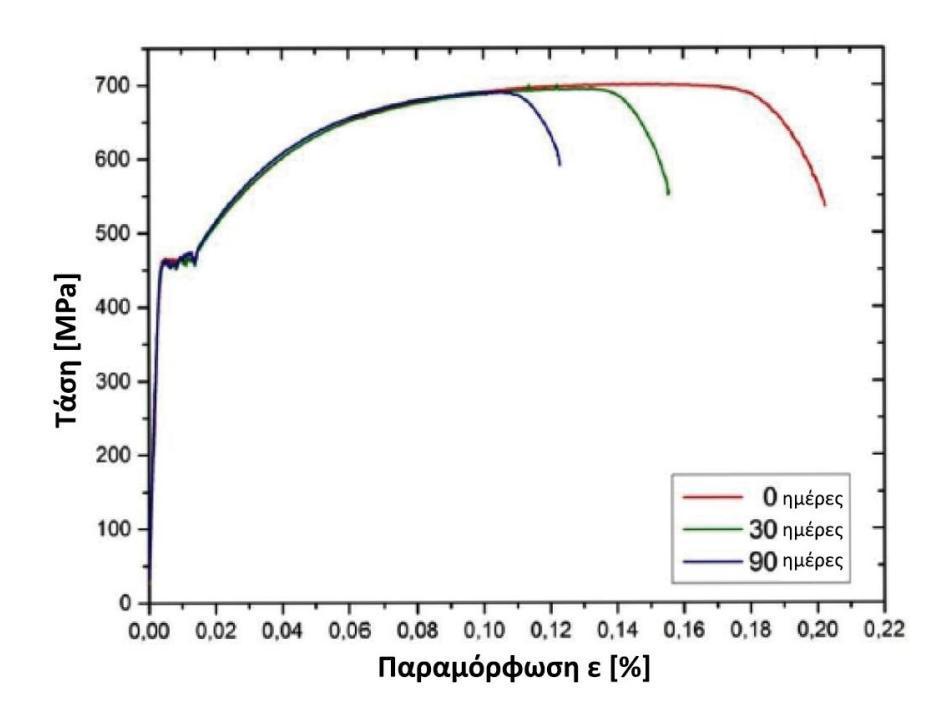
Σχήμα 8.1. Καμπύλες τάσης-παραμόρφωσης των δοκιμίων χάλυβα με νευρώσεις.

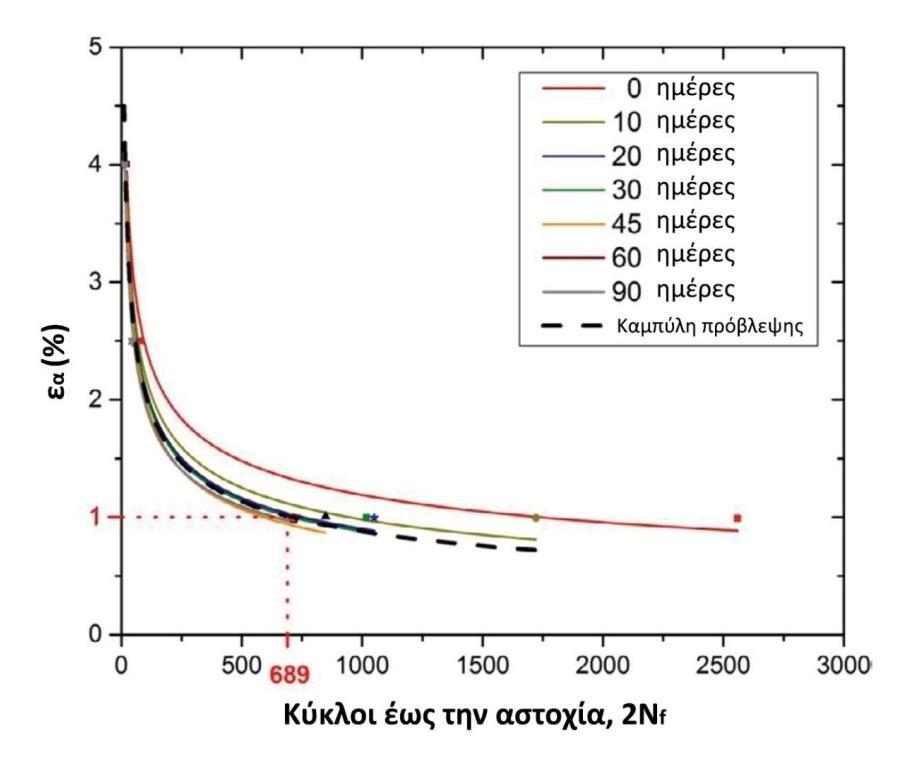
Σχήμα 8.2 Διάρκεια ζωής σε κόπωση, σε ράβδο χάλυβα με νευρώσεις.

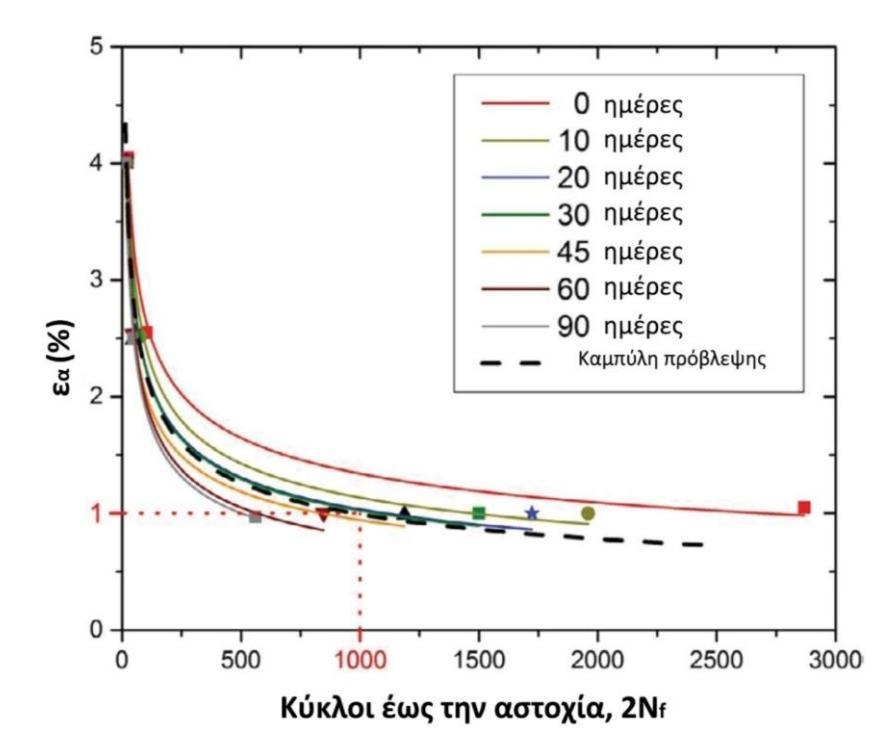
Σχήμα 8.3 Πρόβλεψη διάρκειας ζωής σε κόπωση, σε ράβδο χάλυβα δίχως νευρώσεις.

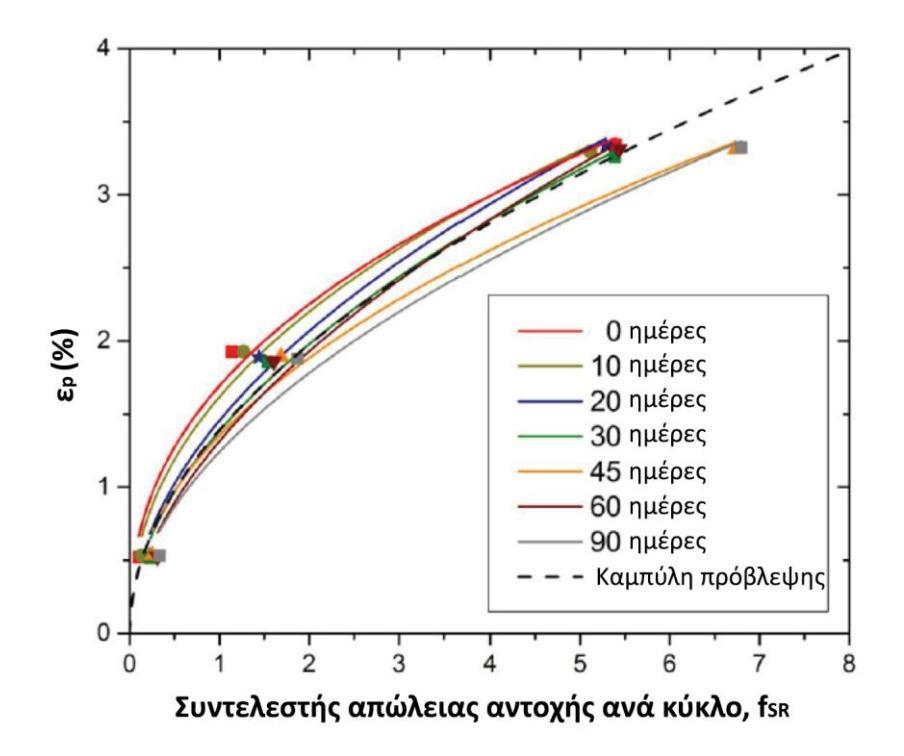
Σχήμα 8.4 Πρόβλεψη της απώλειας αντοχής των ράβδων χάλυβα με νευρώσεις.

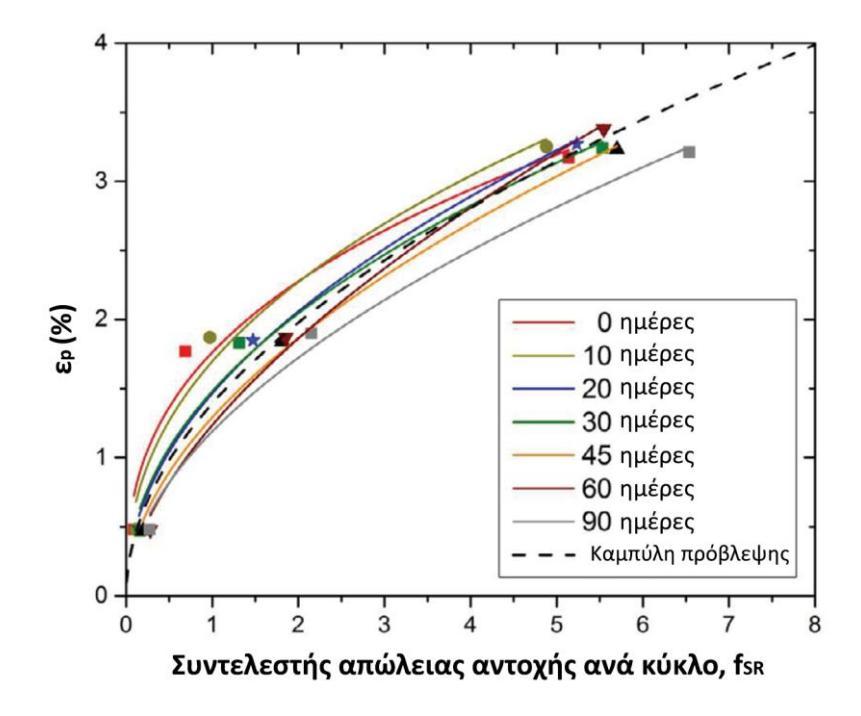
Σχήμα 8.5 Πρόβλεψη της απώλειας αντοχής των ράβδων χάλυβα δίχως νερώσεις.

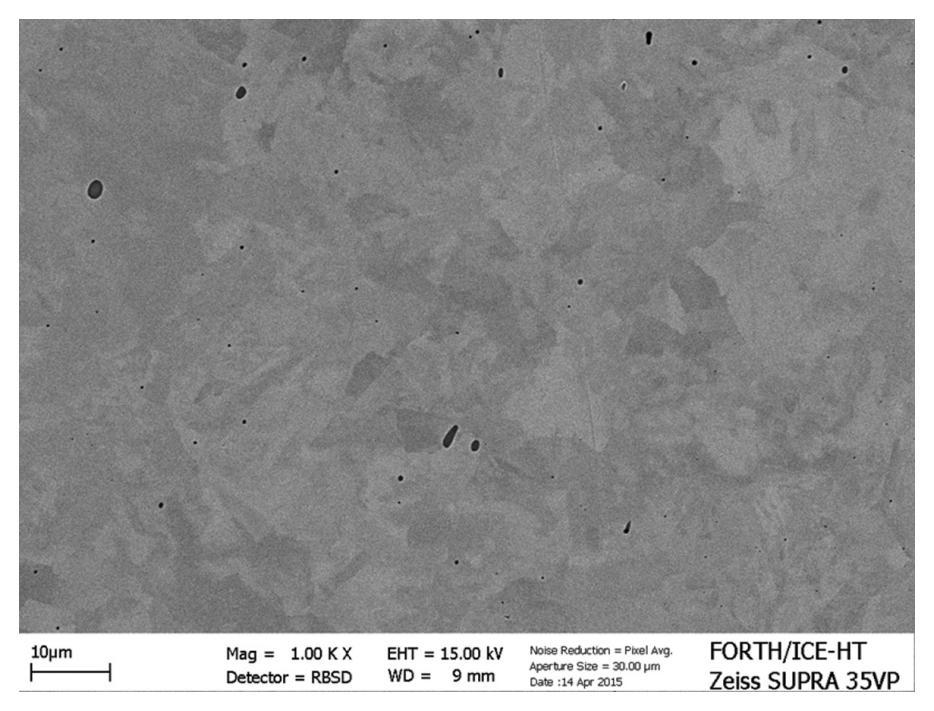
Fig. 1. View of sulfide density in 500µm, BSt420, Ø10 (05)

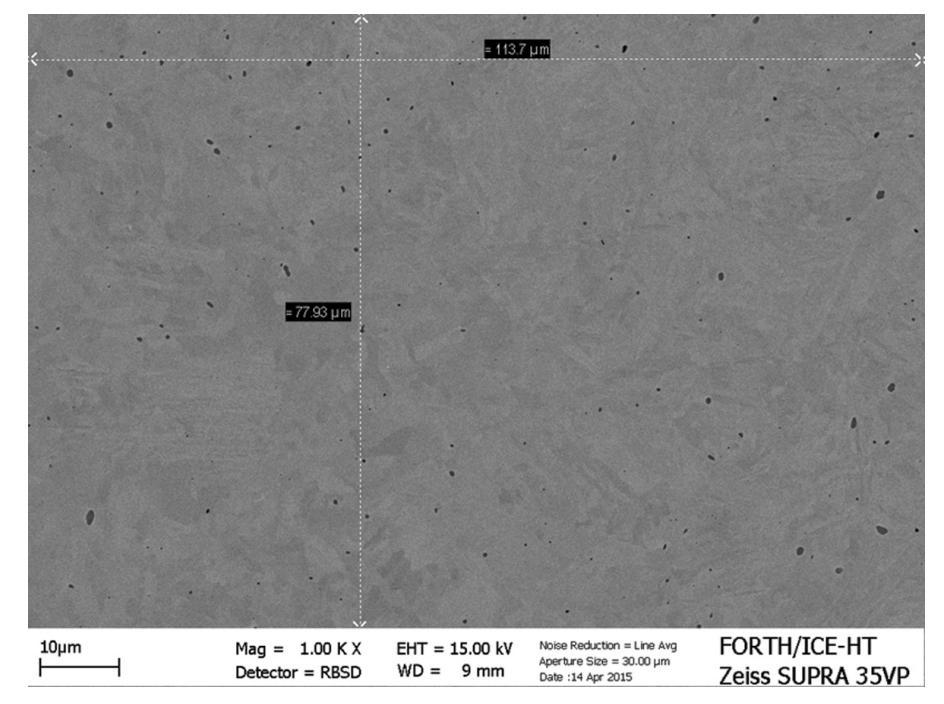
Fig. 2. View of sulfide density in 500µm, B500c, Ø10 (04)

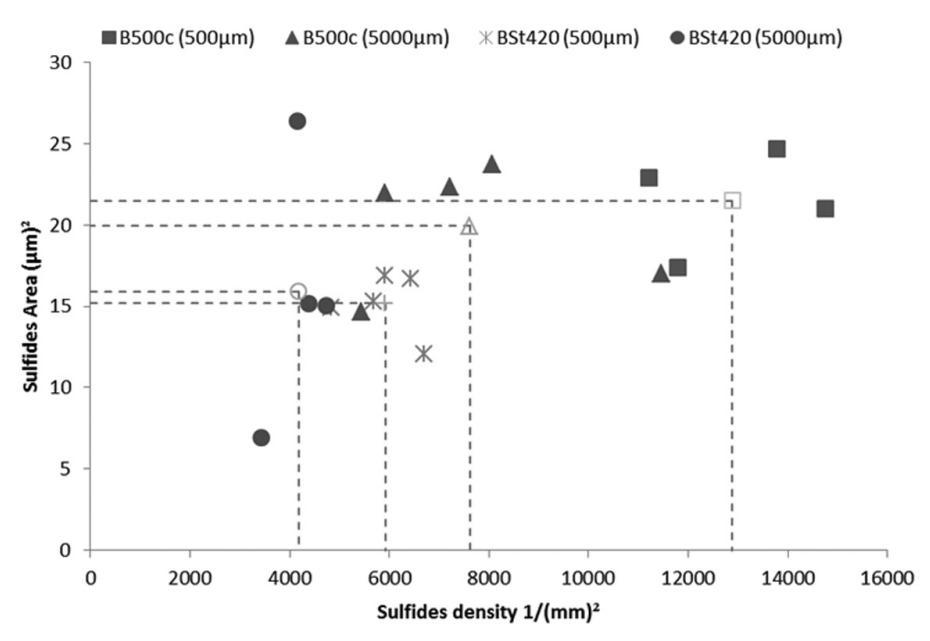
Fig. 3. Sulfide area as a function of sulfide density in different distances from the surface for B500c and BSt420 grade steels

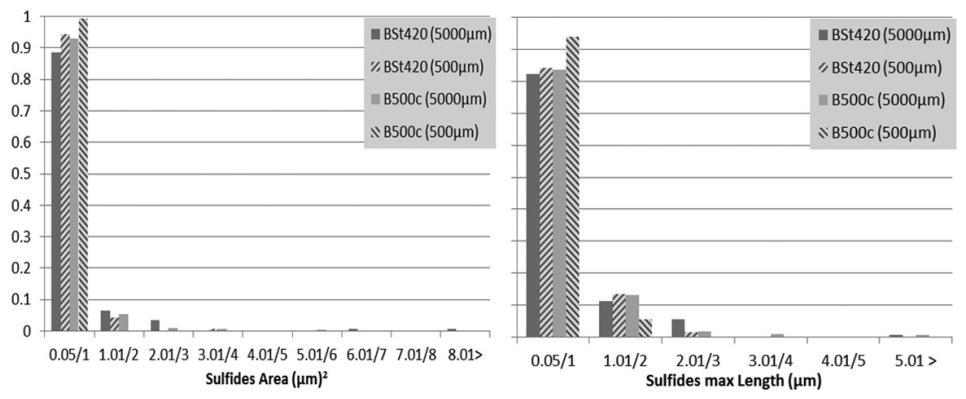
Fig. 4. Frequency as a function of sulfide area – max length for BSt420 and B500c grade steels

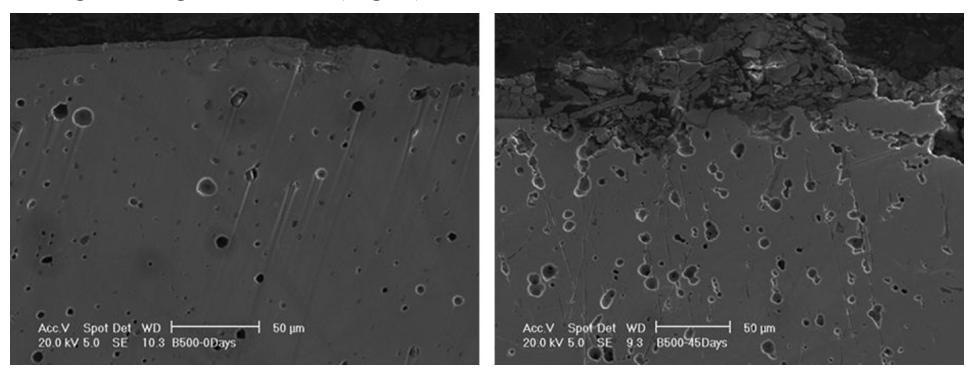
Fig. 5. View of the cross-section area of non-corroded and corroded B500c steel after 45-day exposure to the salt spray test

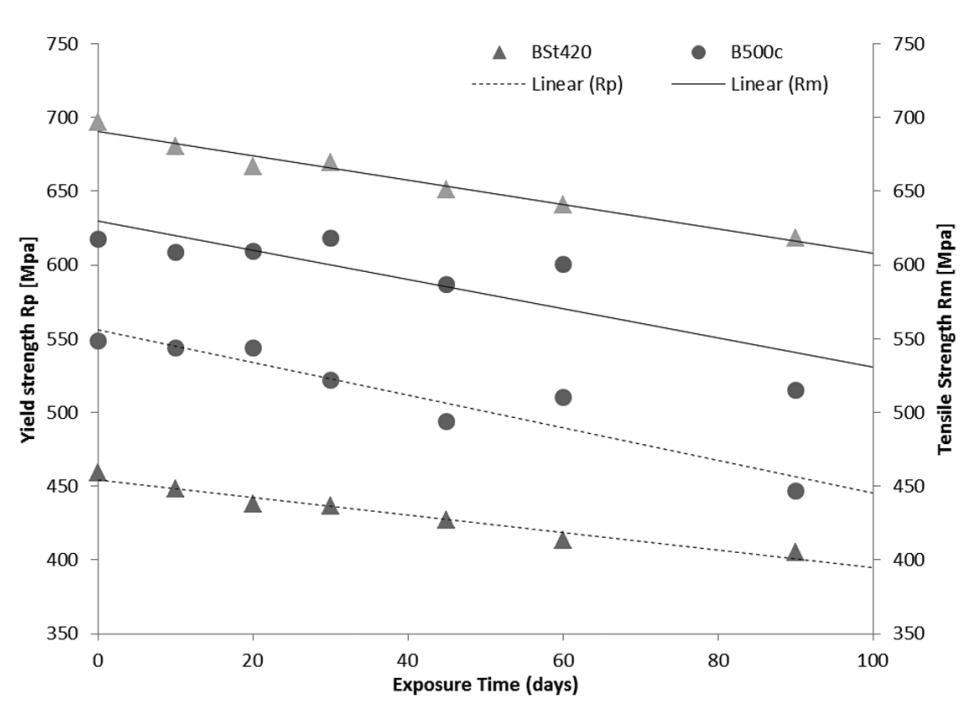
Fig. 7. Reduction of strength properties (Rp - Rm) at different exposure levels

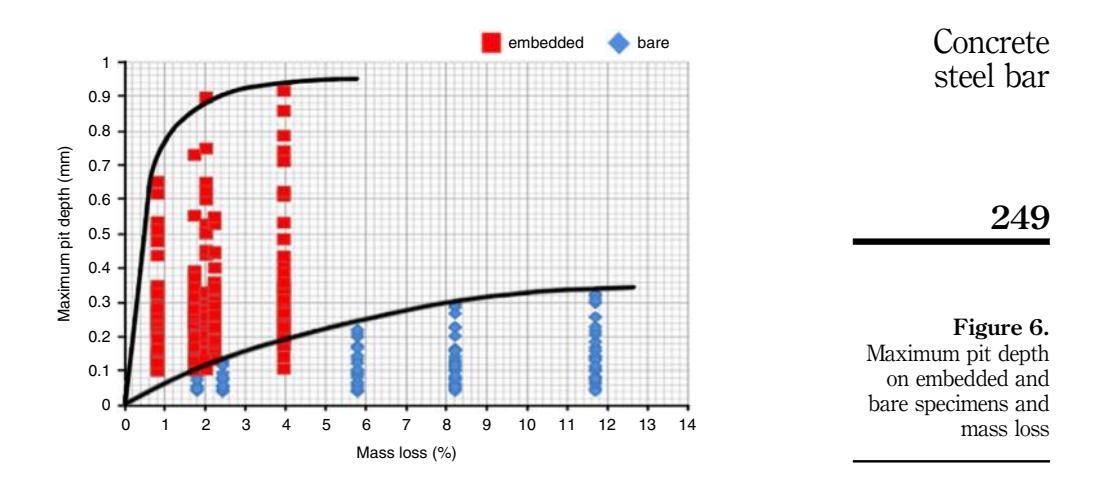
corrosion. Each specimen was divided into five distinct regions (I, II, III, IV, V), 10 cm length each one. In Figure 6 the diagram of maximum pit depth vs mass loss is presented.

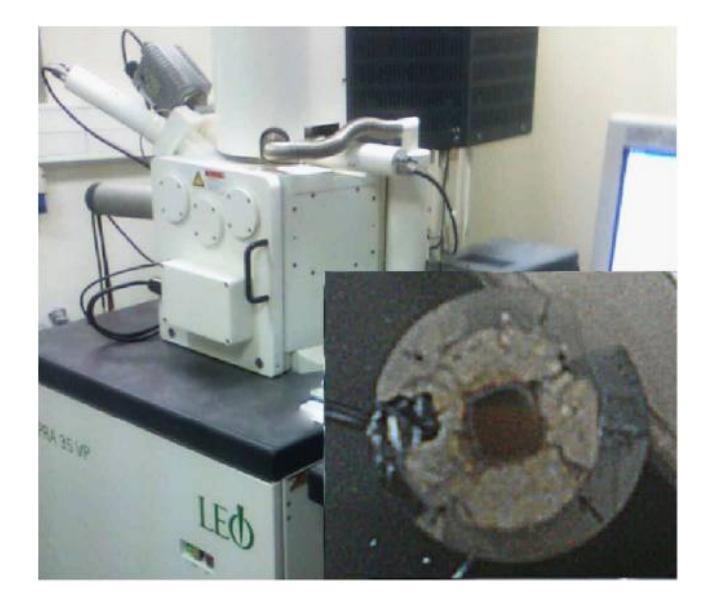
Plate 5. A view of SEM-EDX device and a cross sectional of reinforcement corroded specimen B500c

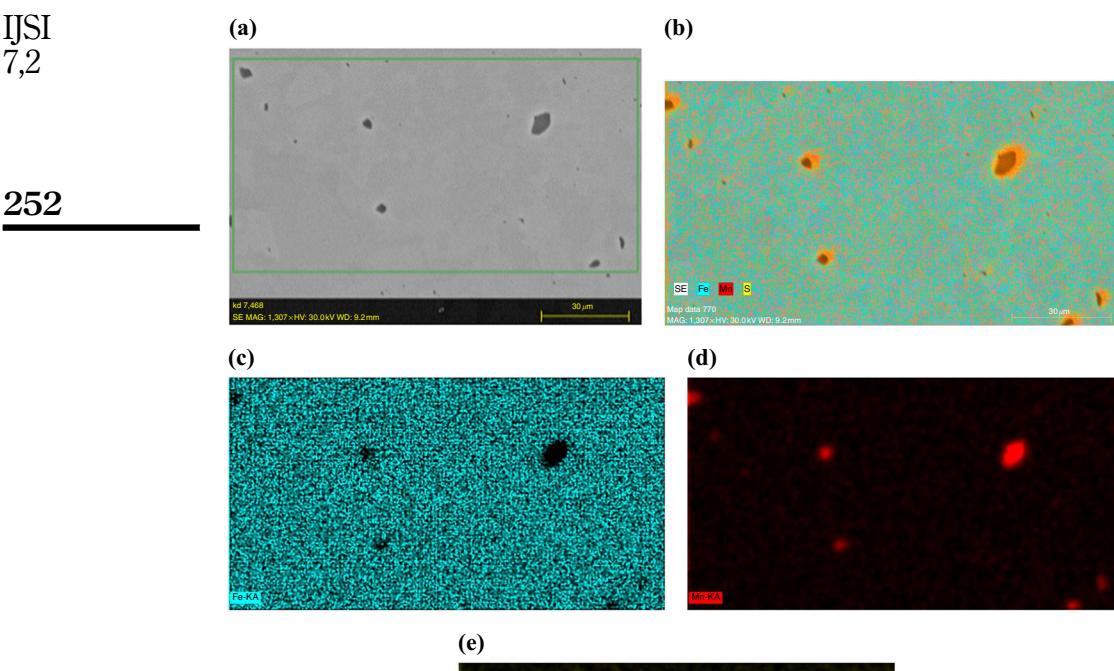
Figure 8. High-density segregation of impurities close to the surface $(350 \,\mu\text{m})$ of corroded steel bar (2.80 percent mass loss)

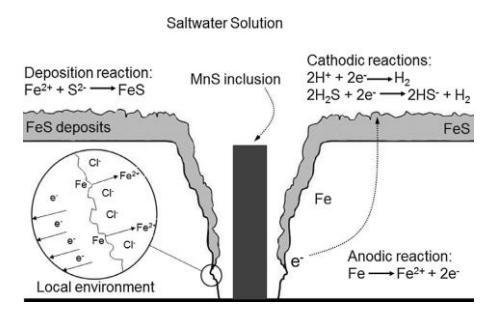
Fig. 1. Corrosion mechanisms surrounding a MnS inclusion: refer to [17] for details.

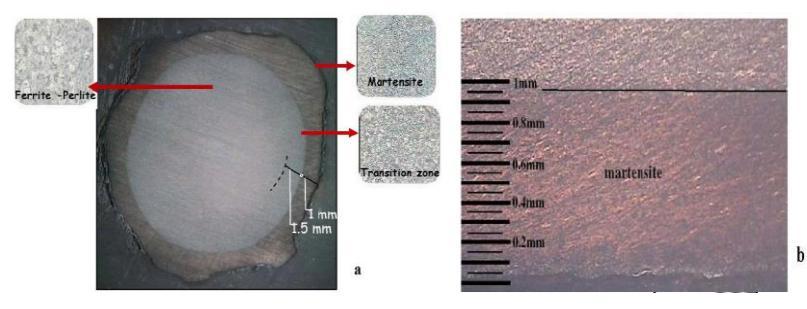
Fig. 2. Representative optical micrographs of a DP-steel B500c, etched, revealing the different phases discrimination, upon immersion in a Nital solution 2 %.

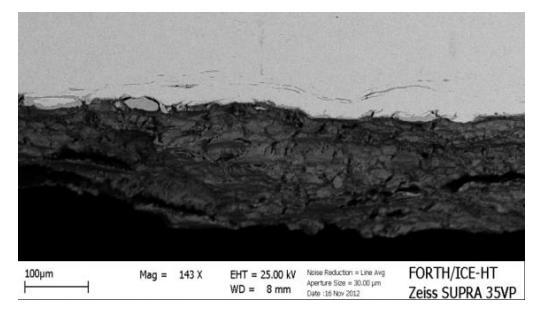
Fig. 3. Surface layer of 50 µm thickness, with elongated "dividing" undulations, rich in MnS, Si and Fe oxides.

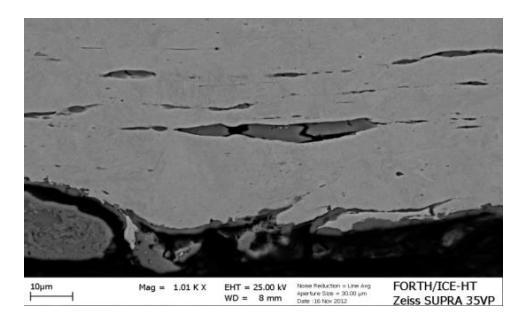
Fig. 4. Surface layer of 50 μm thickness, with elongated "dividing" undulations, rich in MnS, Si and Fe oxides.

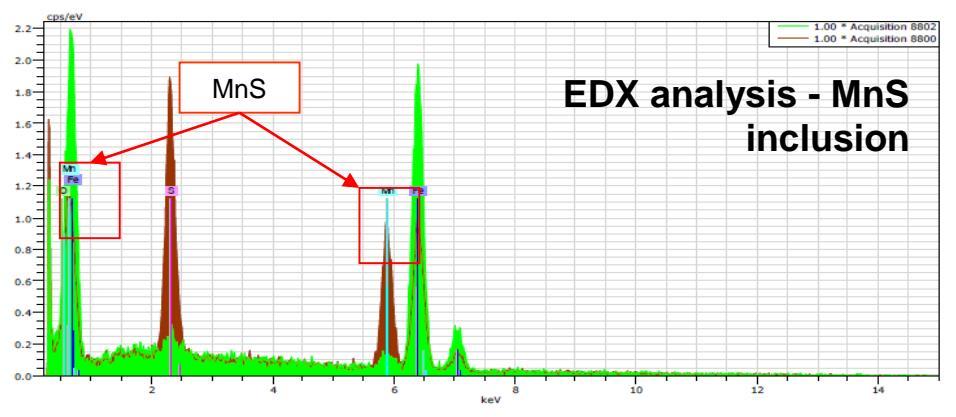
Fig. 5. Extended sulfide development in the outer area of the material.

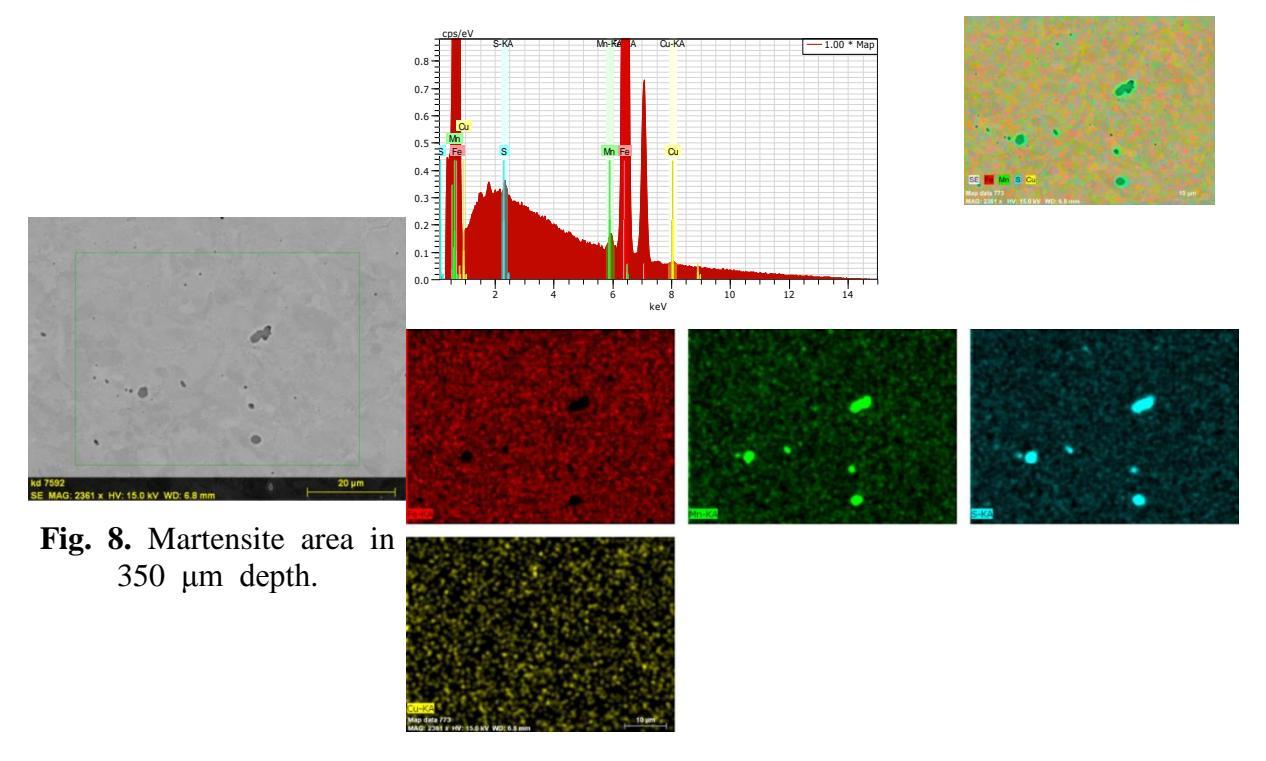
Fig. 9. Stoichiometry in 350 µm depth.

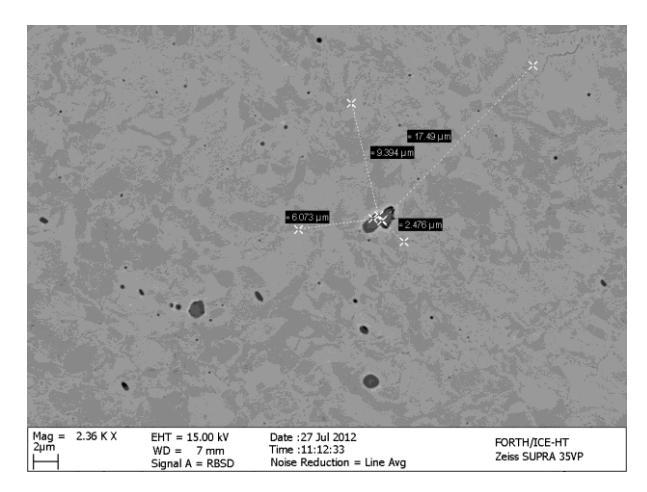
Fig. 11. Intense presence of sulfides on the transition zone of a $\Phi 10$ specimen, in 770 μ m depth.

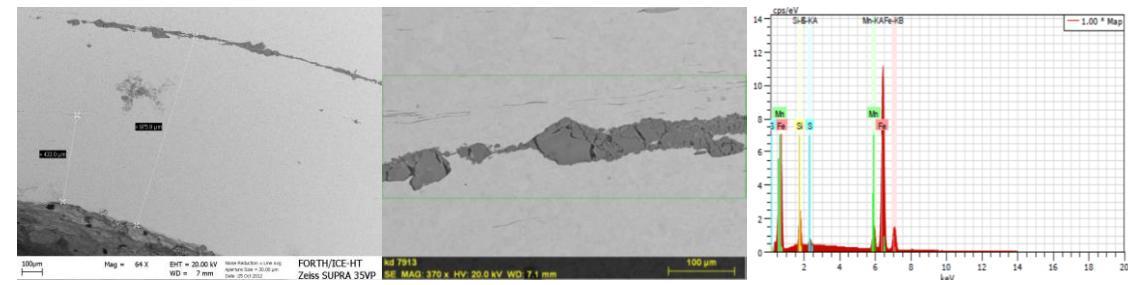
Fig. 12. (a). An important finding on a longitudinal section of a non corroded B500c steel bar with 10 mm diameter, (b). Intense presence of sulfides, (c). FeS and MnS identification through EDX image processing.

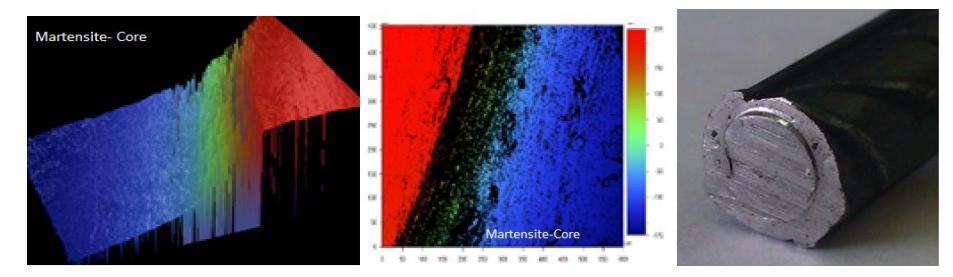
Fig. 13. Veeco Device shows the detachment between Martensite–Core (about 400 μm).

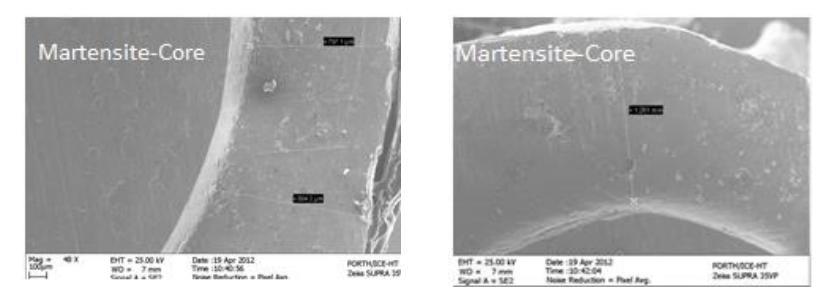
Fig. 14. (a, b). The area where the external martensitic skin slips towards the core is indicative.

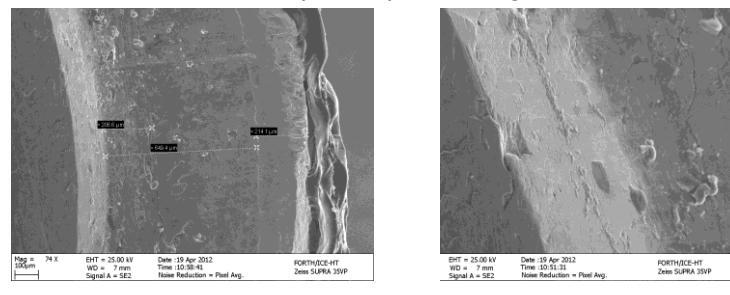
Fig. 15. (a, b). The presence of concentric cracks peripheral to the degraded part of the martensitic skin.

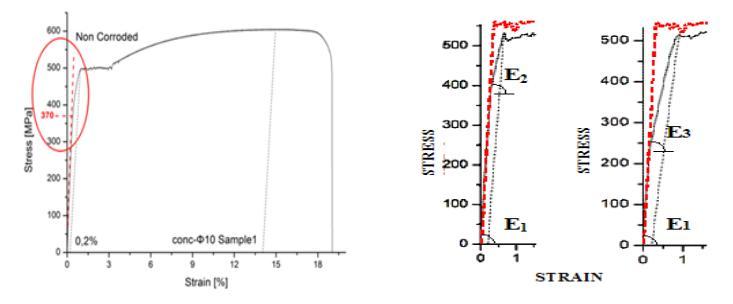
Fig. 16. Stress-strain curve of non-corroded specimen, $\Phi 10$, B500c category, with the appearance of a "knee", in comparison with a corresponding corroded specimen.

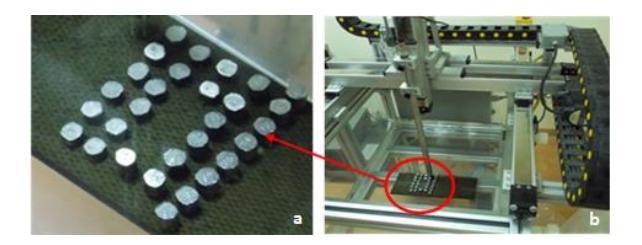
Fig. 18. Ultrasound inspection of samples.

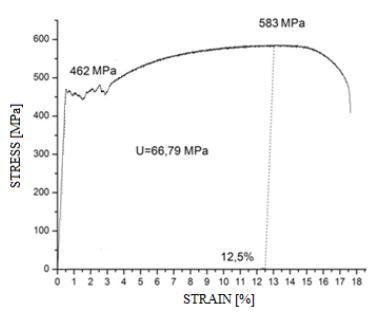
Fig. 21. A respective stress-strain diagram after a tensile test.

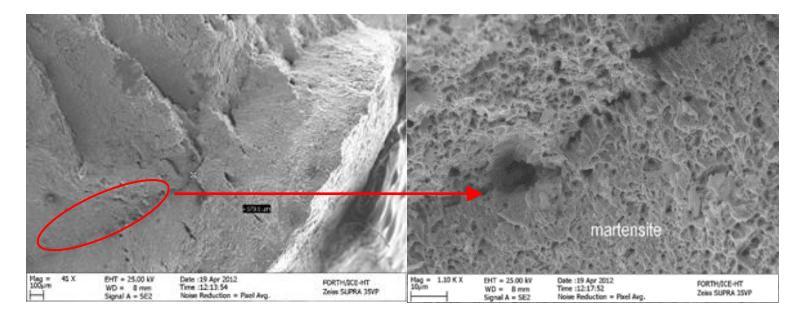
Fig. 22. (a, b). A detachment of the corroded martensitic skin can satisfactorily explain the formation of the "knee" in the elastic region. Focus on the boundary between the martensite and the core of the cross section.

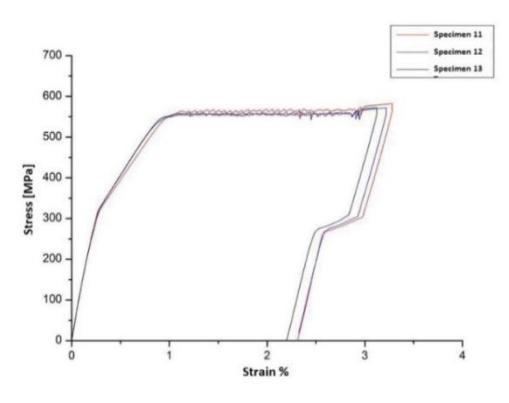
Fig. 23. Stress-strain curves for Φ 12 non-corroded specimens, during tensile tests and unloading, with the "knee" appearance in both loadings.

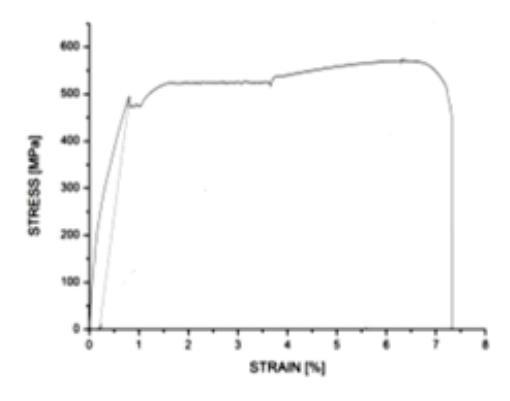
Fig. 24. Stress-strain curve for a Φ 12 specimen, after 45 days of corrosion, during tensile test, with the "knee" appearance.

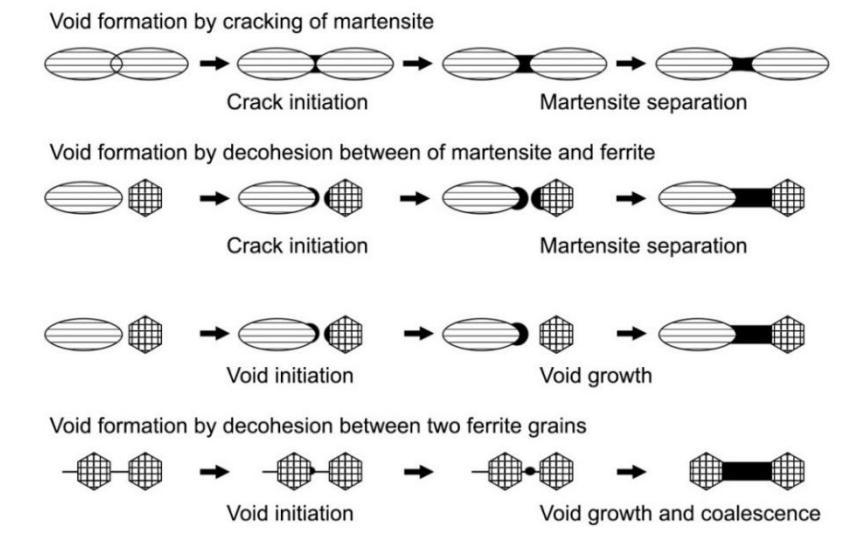
Fig. 25. Illustration of the four more characteristic types of void formation mechanisms between martensite particles in dual phase steels [33].

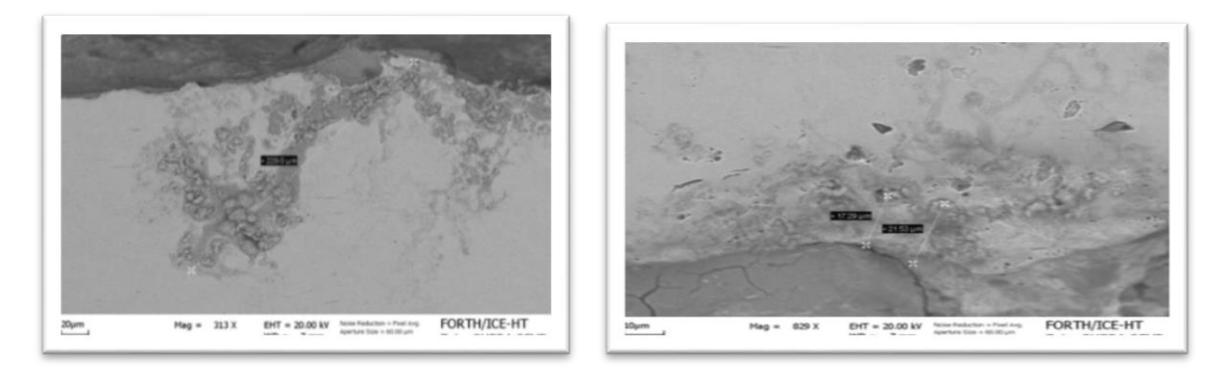
Fig. 26. Formation of corrosion paths.

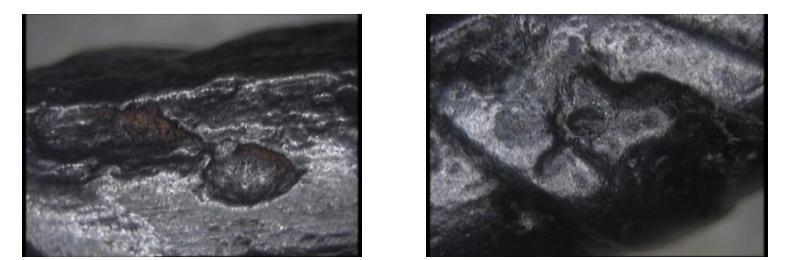
Fig. 27. (a, b). Various pitting shapes, (shallow, deep, sharp) constitute possible stress concentration positions.

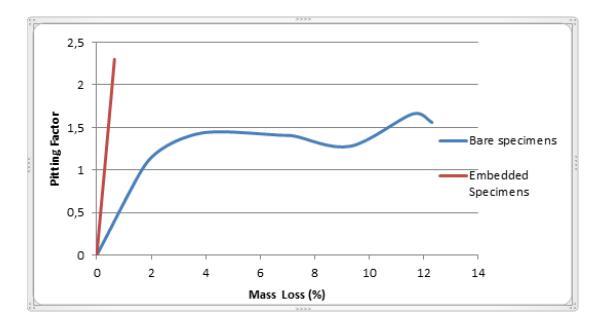
Fig. 28. Change of the pitting factor of theB500c, Φ 12, bare and embedded specimens in reference to mass loss (%).

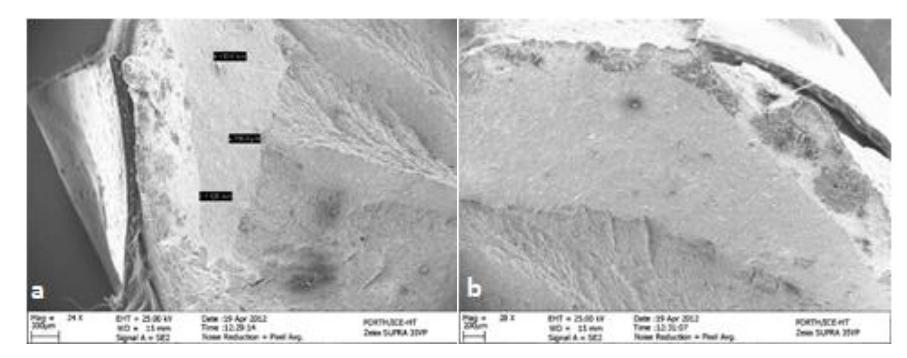
Fig. 29. (a, b) SEM-EDX analyses on the fracture surface of a specimen, after tensile loading.

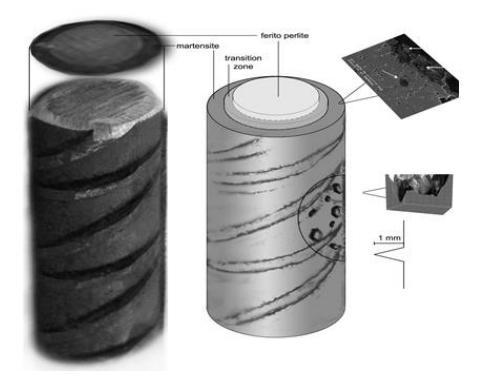
Fig. 30. Depiction of the internal and the external damage mechanism developed on dual phase steel bars after corrosion

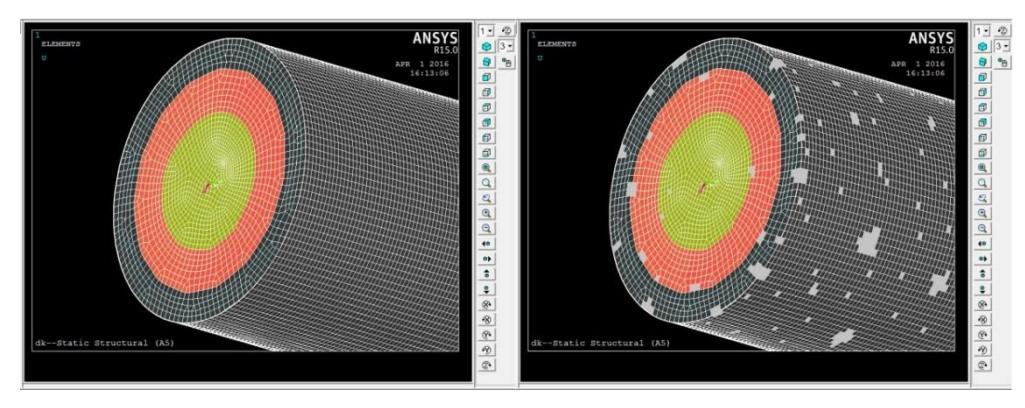
Fig. 31. Depiction of a finite element model (a) in reference conditions and (b) after corrosion affection.
